FICHA DE INVENTARIO Y VALORACIÓN DE BIENES CULTURALES INMUEBLES

1.1. Nombre del Bien	CL 12 F 2 72	1.2. Otros nombres	N.A.
1.3. Pertenece a valoración colectiva	No	1.4. Nombre	N.A.

3.1. Departamento	Bogotá	3.2. Municipio	Bogotá D.C.
3.3. Nomenclatura	CL 12 F 2 72	3.4. Nomenclatura antigua	N.A.
3.5. Barrio	Las Aguas	3.6. Código Barrio	003103
3.7. Dentro de sector urbano histórico	Si	3.8. Nombre sector urbano	Sector Urbano Antiguo
3.9. No. de manzana	019	3.10. No. de predio	009
3.11. CHIP	AAA0030FLNX	3.12. Localidad	Candelaria
3.13. Dentro de perímetro urbano	Si	3.14. UPZ	94
3.15. Nombre UPZ	Candelaria

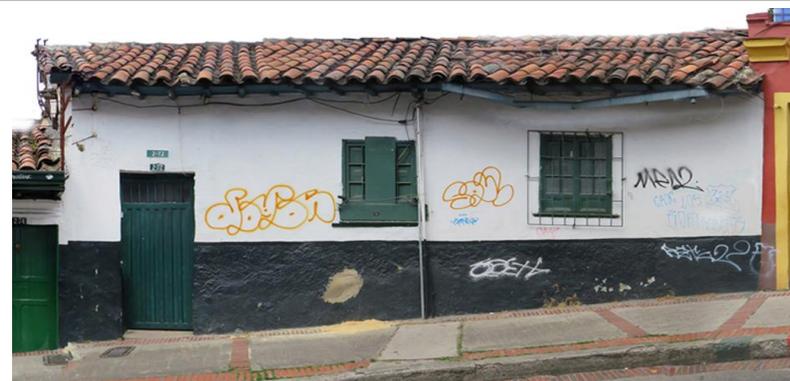
9. FOTOGRAFÍA DEL INMUEBLE

Inmueble de un piso paramentado en un predio medianero que va de extremo a extremo de la manzana, su forma es irregular y sus dimensiones son: frente de 9,39 m y fondo de 35,80 m, logrando una proporción de 1 a 3,81 veces aproximadamente, con frente sobre la Calle 12 F y la Calle 16 A. El predio actualmente es ocupado por un volumen en forma de L en su parte frontal, y un volumen aislado en su parte posterior, la demás área está descubierta y es usada como parqueadero. Un hall de acceso lateral reparte al patio y a la unidad de vivienda del cuerpo frontal. Está conformada por un hall que distribuye a una alcoba y a la sala, la cual esta comunicada con otras 2 alcobas, la cocina y un baño. La fachada sobre la Calle 12 F consta de un cuerpo formado por 3 vanos rectangulares verticales, zócalo pintado y remate de alero con canes de madera ala vista. El vano del costado occidente corresponde a la puerta de acceso, mientras los 2 siguientes a ventanas, una sellada por tablas de madera y otra con reja metálica. La fachada sobre la Calle 16 A consta de un vano rectangular que corresponde al acceso al parqueadero, el cual es una puerta metálica. El volumen frontal conserva la cubierta de teja de barro con secciones reemplazadas en teja de fibrocemento. Sus puertas internas son en madera mientras que las externas son metálicas. El hall de acceso de este volumen conserva su piso original en mosaicos hidráulicos.

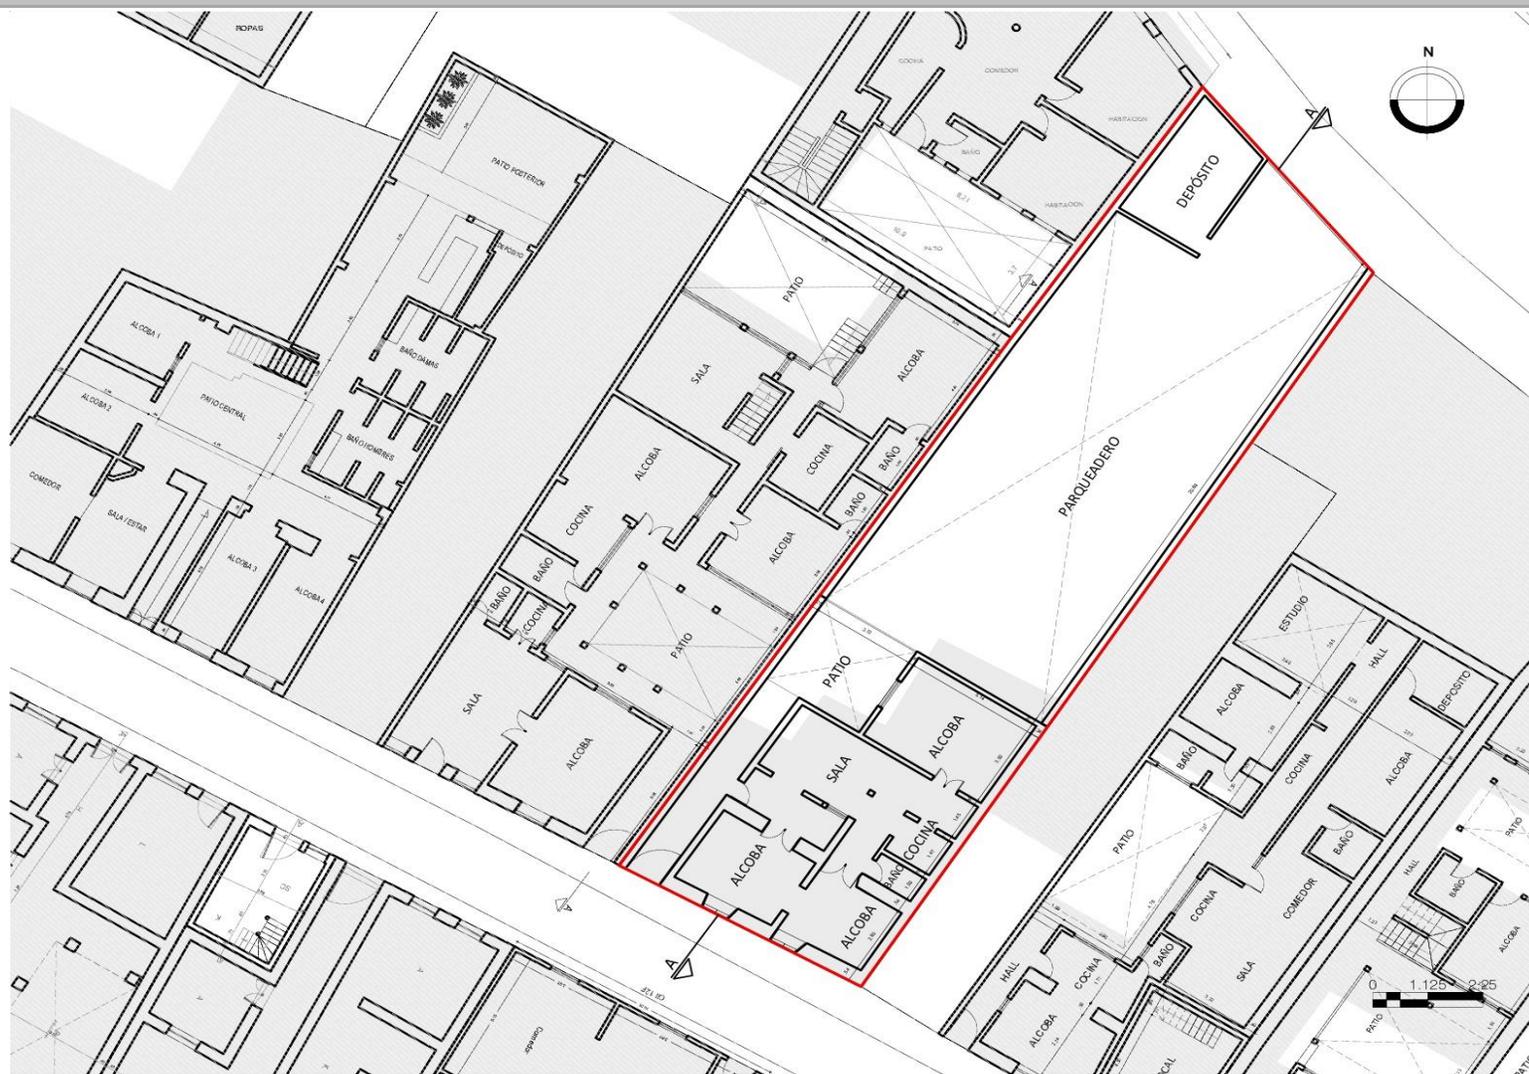
Planta primer piso

Valor histórico: Inmueble construido a finales del siglo XIX. Originalmente era un volumen de 2 patios laterales alternados del cual hoy se conserva solo el cuerpo frontal; la demás área del predio es usada como parqueadero descubierto

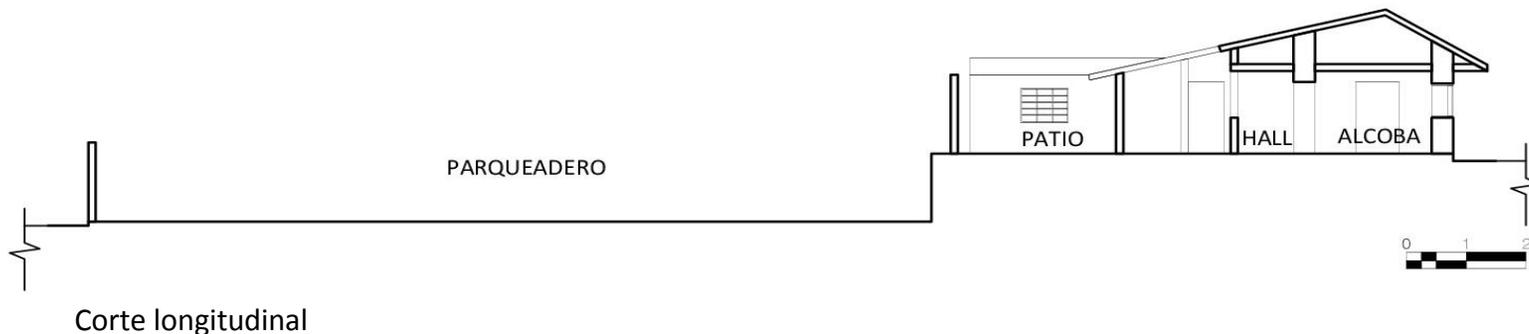
19. PLANIMETRÍA (FACHADA, CORTE)

Valor estético: De acuerdo con lo descrito y su valoración histórica el inmueble tiene una lectura difusa, ya que conserva solo el cuerpo frontal de la edificación original. Dentro del perfil urbano sobre la Calle 12 F su altura se iguala a varias de las edificaciones que aún se mantienen y que igualmente poseen fachadas compuestas por vanos rectangulares, alero con canes a la vista y zócalo pintado, la uniformidad con estas conforma la imagen histórica que caracteriza al centro. Por el contrario, el perfil sobre la Calle 16 A no es homogéneo.
