FICHA DE INVENTARIO Y VALORACIÓN DE BIENES CULTURALES INMUEBLES

| 1.1. Nombre del Bien | CL 12 F 2 74 | 1.2. Otros nombres | N.A. |

| 3.3. Nomenclatura | CL 12 F 2 74 | 3.4. Nomenclatura antigua | N.A. |

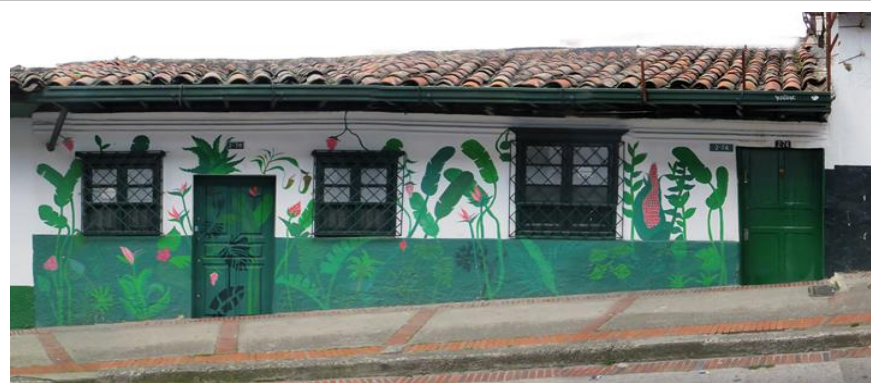
9. FOTOGRAFÍA DEL INMUEBLE

Valor estético: De acuerdo con lo descrito y su valoración histórica el inmueble tiene una lectura integral, ya que conserva su tipología original de un volumen con 2 patios laterales. Según registro fotográfico, su estado de conservación es bueno debido en parte a la permanencia de su uso residencial. Dentro del perfil urbano resaltan los marcos y cornisa en madera de sus ventanas. Los elementos que permiten su integración con las demás fachadas y la conformación del paisaje histórico el centro son sus vanos rectangulares, su alero de caja y el zócalo pintado, asimismo la altura de un piso que mantiene con estas.

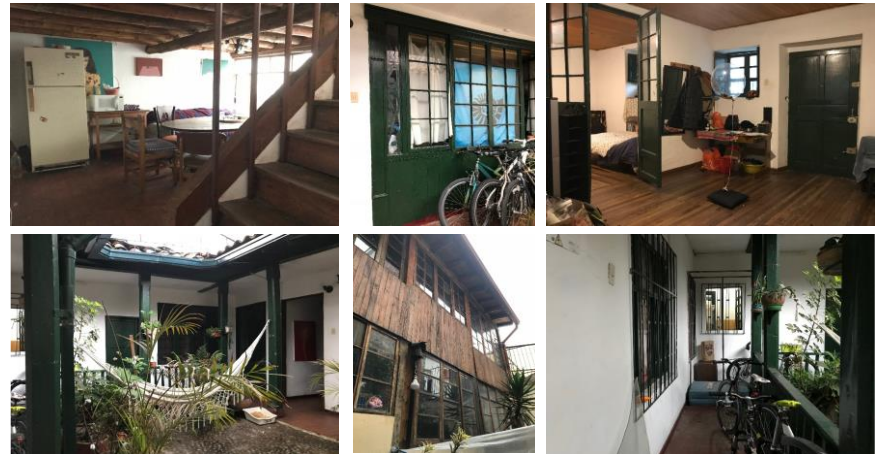
16. FOTOGRAFÍAS INTERIORES

Inmueble de un piso en su cuerpo frontal y 2 pisos en su cuerpo posterior, paramentado en un predio medianero de forma irregular cuyas dimensiones son: frente de 9,50 m y fondo de 25,20 m, logrando una proporción de 1 a 2,65 veces aproximadamente, con frente sobre la Calle 12 F. El predio actualmente es ocupado por un volumen con patio lateral central y patio lateral posterior. Se divide en 3 unidades de vivienda, la primera en el cuerpo frontal con acceso independiente que cuenta con sala, una alcoba, baño y cocineta. La segunda localizada en el cuerpo lateral que posee una alcoba, cocina y baño; y finalmente una tercera unidad al fondo del predio que se distribuye en 2 pisos, localizándose en el primero 2 alcobas con baño privado, sala, cocina y el patio. Esta última unidad de vivienda posee materiales y una altura superior, por lo que seguramente es resultado de una modificación realizada a la construcción original. Su fachada es de un cuerpo formado por: 5 vanos rectangulares, zócalo pintado y alero de cajón. Sus vanos corresponden 2 a puertas de acceso, el principal localizado al costado oriente, y el secundario de entrada a la unidad de vivienda del cuerpo frontal ubicado al lado opuesto. En la mitad de estos 2 se encuentran 2 vanos de ventanas de diferentes proporciones, y una tercera ventana se localiza luego del segundo acceso, estas cuentan con un marco y cornisa en madera protegidas con una reja metálica. Su cubierta es en teja de barro con una sección de teja traslucida agregada en el primer patio. El sistema portante del cuerpo posterior de 2 pisos es completamente en madera según registro fotográfico.
