FICHA DE INVENTARIO Y VALORACIÓN DE BIENES CULTURALES INMUEBLES

INMUEBLE No MZ 019  
Hoja 1 PR 011

<b>1. DENOMINACIÓN</b>			
1.1. Nombre del Bien	CL 12 F 2 84	1.2. Otros nombres	N.A.
1.3. Pertenece a valoración colectiva	No	1.4. Nombre	N.A.
<b>2. CLASIFICACIÓN TIPOLOGICA</b>

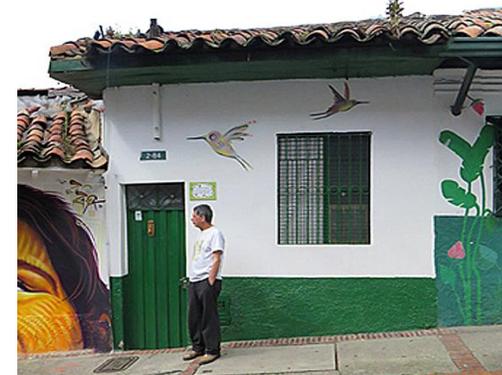
9. FOTOGRAFÍA DEL INMUEBLE

**14. DESCRIPCIÓN**  
 Inmueble de un piso paramentado en un predio medianero de forma irregular cuyas dimensiones son: frente de 3,82 m y fondo de 23,90 m, logrando una proporción de 1 a 6,25 veces aproximadamente, con frente sobre la Calle 12 F. El predio actualmente es ocupado por un volumen frontal que se conserva de la edificación original, su parte posterior se encuentra totalmente cubierta. Su fachada es de un cuerpo formado por 2 vanos rectangulares, zócalo pintado y alero de caja. Sus vanos corresponden a la puerta de acceso en el costado occidente y a una ventana en el lado opuesto, la cual por sus dimensiones fue ampliada en algún momento. La carpintería de madera original de la fachada fue reemplazada por carpintería metálica.

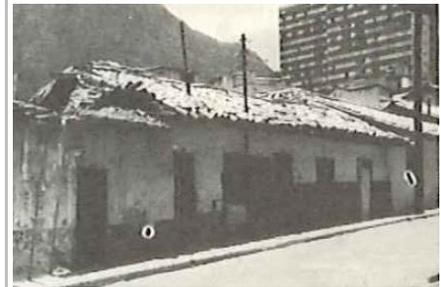
10. FOTOGRAFÍA DEL CONTEXTO 11. FOTOGRAFÍA ANTIGUA

Fuente: Recorridos fotográficos por el centro de Bogotá, Noviembre 1981 - Febrero 1982. Colcultura

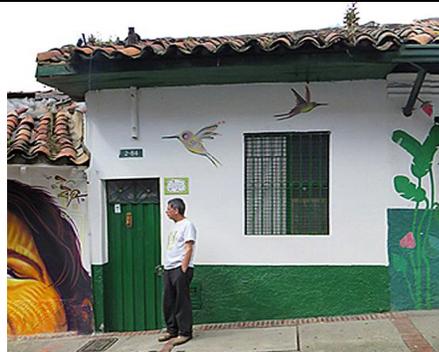
Fachada Sur

**Valor estético:** De acuerdo con lo descrito y su valoración histórica el inmueble tiene una lectura difusa, ya que a pesar que conserva su volumen frontal se desconoce si existen modificaciones que alteren su tipología original. Dentro del perfil urbano su fachada se integra la escena urbana, conformada por vanos rectangulares, alero de caja y zócalo pintado.
