## FICHA DE INVENTARIO Y VALORACIÓN DE BIENES CULTURALES INMUEBLES

INMUEBLE No MZ 019

1.1. Nombre del Bien	CL 12 F 2 86	1.2. Otros nombres	N.A.
1.3. Pertenece a valoración colectiva	No	1.4. Nombre	N.A.

3.1. Departamento	Bogotá	3.2. Municipio	Bogotá D.C.
3.3. Nomenclatura	CL 12 F 2 86	3.4. Nomenclatura antigua	N.A.
3.5. Barrio	Las Aguas	3.6. Código Barrio	003103
3.7. Dentro de sector urbano histórico	Si	3.8. Nombre sector urbano	Sector Urbano Antiguo
3.9. No. de manzana	019	3.10. No. de predio	012
3.11. CHIP	AAA0030FLSY	3.12. Localidad	Candelaria
3.13. Dentro de perímetro urbano	Si	3.14. UPZ	94
3.15. Nombre UPZ	Candelaria

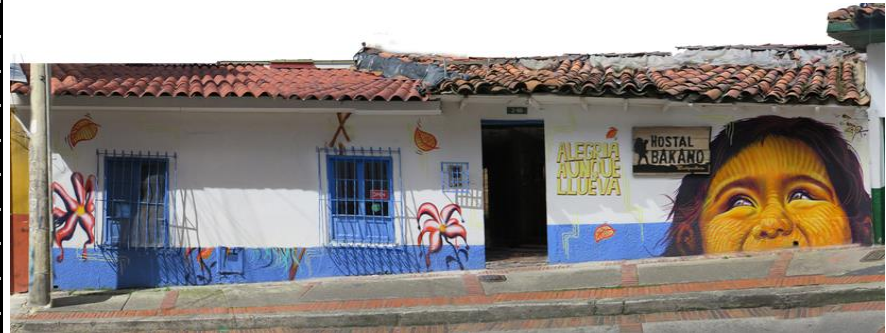
## 9. FOTOGRAFÍA DEL INMUEBLE

Inmueble de un piso paramentado en un predio medianero de forma irregular cuyas dimensiones son: frente de 13,00 m y fondo de 24,20 m, logrando una proporción de 1 a 1,86 veces aproximadamente, con frente sobre la Calle 12 F. El predio actualmente es ocupado por un volumen de patio central y patio posterior. Es posible que debido a su uso como hostel, sus diferentes espacios sean usados como habitaciones con un área común de baños y cocina, localizados alrededor del primer patio, al cual se accede a través de un hall central. Su fachada consta de un cuerpo con 3 vanos rectangulares, zócalo pintado y remate de alero con canes de madera a la vista en la sección oriente de su cubierta (el lado opuesto fue reemplazado por una imitación de teja de barro). Sus vanos corresponden a la puerta de acceso en el costado oriente y a 2 ventanas en el lado opuesto, las cuales mantienen su carpintería en madera y actualmente poseen una reja metálica. Su cubierta es en teja de barro con secciones en teja de fibrocemento y teja translúcida en el primer patio.

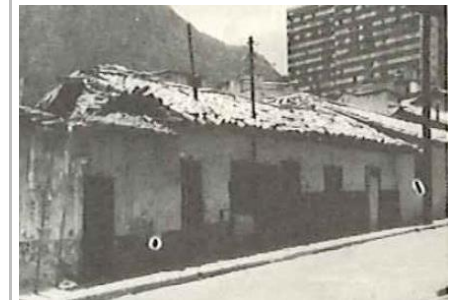
## 11. FOTOGRAFÍA ANTIGUA

Fuente: Recorridos fotográficos por el centro de Bogotá, Noviembre 1981 - Febrero 1982. Colcultura

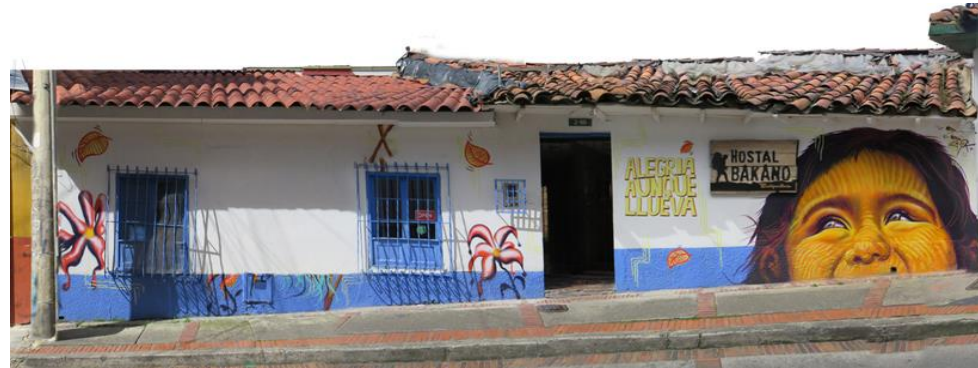
**Fachada Sur**
**Fuente:** Equipo Fotografía PEMP Patrimonio Inmueble

**Valor estético:** De acuerdo con lo descrito y su valoración histórica el inmueble tiene una lectura integral, ya que sus modificaciones, como la cubierta agregada en el patio, no alteran la tipología de la edificación original. Su altura se iguala a varias de las edificaciones que aún se mantienen y que igualmente poseen fachadas compuestas por vanos rectangulares, alero con canes a la vista y zócalo pintado, la uniformidad con estas conforma la imagen histórica que caracteriza al centro.
