FICHA DE INVENTARIO Y VALORACIÓN DE BIENES CULTURALES INMUEBLES

USO EXCLUSIVO DEL MINISTERIO DE CULTURA		INMUEBLE No	MZ	019
Código Nacional		Hoja 1	PR	021

1.1. Nombre del Bien	CL 16 A 2 69	1.2. Otros nombres	N.A.
1.3. Pertenece a valoración colectiva	No	1.4. Nombre	N.A.

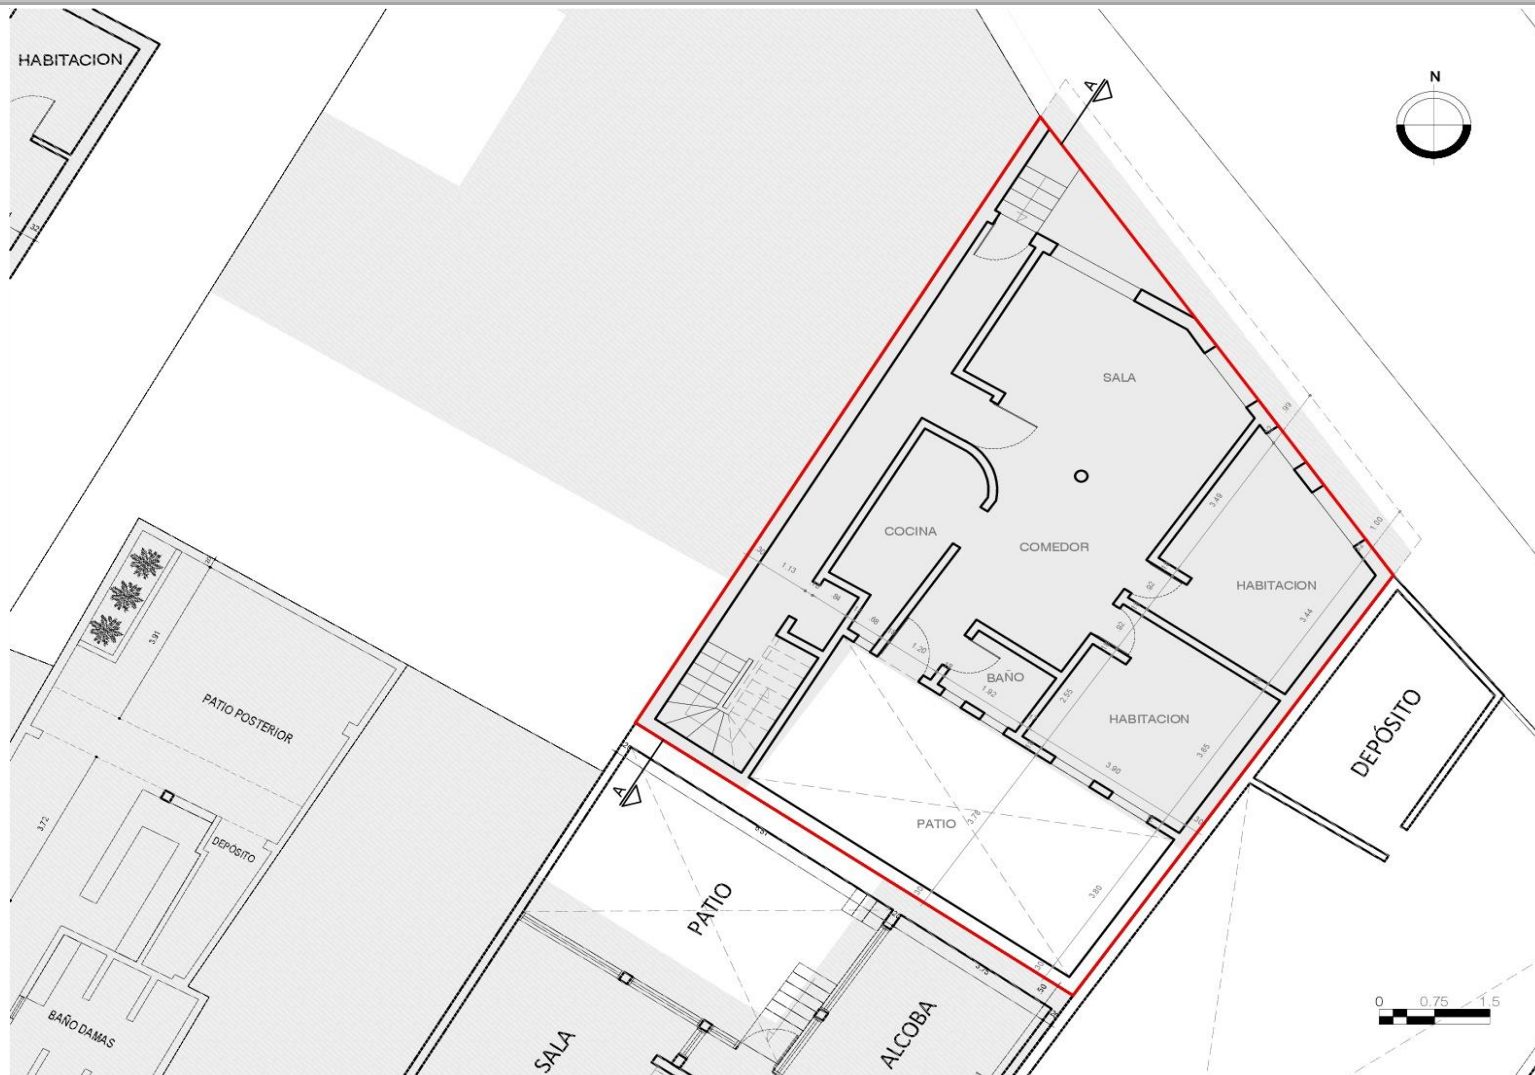
Planta primer piso

**18. PLANIMETRÍA (PLANTA ARQUITECTÓNICA)**
