### FICHA DE INVENTARIO Y VALORACIÓN DE BIENES CULTURALES INMUEBLES

INMUEBLE No MZ 019

Hoja 1 PR 023

1.1. Nombre del Bien	CL 16 A 2 41	1.2. Otros nombres	N.A.
1.3. Pertenece a valoración colectiva	No	1.4. Nombre	N.A.

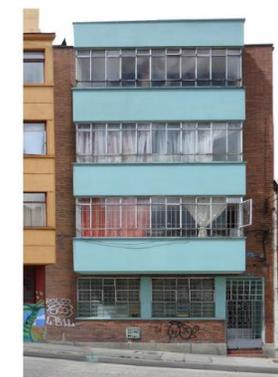
#### 9. FOTOGRAFÍA DEL INMUEBLE

Inmueble de 4 pisos paramentado en un predio medianero de forma irregular cuyas dimensiones son: frente de 6,98 m y fondo de 6,80 m, logrando una proporción de 1 a 1,02 veces aproximadamente, con frente sobre la Calle 16 A. La ocupación del predio se realiza a través de una torre con patio posterior central. Su acceso es un hall lateral que comunica con el apartamento del primer piso y con una escalera en forma de U de planta recta que se localiza al fondo del volumen, el apartamento cuenta con una sala, una habitación con baño, y una cocina colindante con el patio. Su fachada consta de 4 cuerpos, resuelta en 2 planos, uno es el basamento de la edificación que continua con el paramento y otro en voladizo correspondiente a los últimos pisos. El primer cuerpo consta de 3 vanos rectangulares, uno de acceso localizado al costado occidente y 2 de ventanas ubicados al lado opuesto. Los siguientes cuerpos están conformados por un voladizo central que posee una ventana de lado a lado modulada en rectángulos verticales. El primer plano de la fachada es en ladrillo a la vista mientras el segundo, donde se localizan las ventanas de lado a lado es con pañete y pintura a la vista, su carpintería es metálica y en los primeros 2 pisos posee actualmente una reja del mismo material. Su sistema estructural según registro fotográfico, son pórticos y escalera de concreto y cubierta a 2 aguas. Los materiales de sus muros son ladrillo y bloque con revestimiento de pañete y pintura y su cubierta es en teja de fibrocemento. Sus pisos y acabados de cielo raso son contemporáneos.

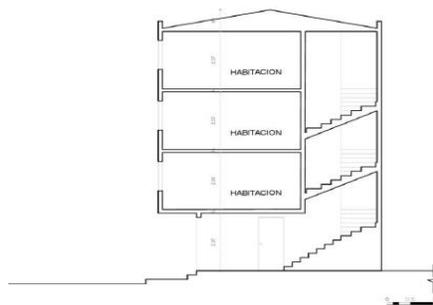
Corte longitudinal

**Valor estético:** De acuerdo con lo descrito y su valoración histórica el inmueble tiene una lectura integral, ya que no posee mayores modificaciones en su volumen original. Su sistema estructural de pórticos y escalera en concreto y cubierta a 2 aguas en teja de fibrocemento son representación de la técnica constructiva y materiales del periodo histórico. Su estado de conservación es bueno debido en parte a la permanencia de su uso residencial. Dentro del perfil urbano su fachada comparte elementos similares con las demás edificaciones que pertenecen al mismo periodo, estas son de una altura equivalente y poseen secciones en ladrillo a la vista y vanos rectangulares como el inmueble descrito, con estas conforma la imagen de la ciudad de finales de siglo XX que permanecen en el centro histórico.
