FICHA DE INVENTARIO Y VALORACIÓN DE BIENES CULTURALES INMUEBLES

1.1. Nombre del Bien	CL 16 A 2 29	1.2. Otros nombres	N.A.
1.3. Pertenece a valoración colectiva	No	1.4. Nombre	N.A.

3.1. Departamento	Bogotá	3.2. Municipio	Bogotá D.C.
3.3. Nomenclatura	CL 16 A 2 29	3.4. Nomenclatura antigua	N.A.
3.5. Barrio	Las Aguas	3.6. Código Barrio	003103
3.7. Dentro de sector urbano histórico	Si	3.8. Nombre sector urbano	Sector Urbano Antiguo
3.9. No. de manzana	019	3.10. No. de predio	024
3.11. CHIP	AAA0030FMKL	3.12. Localidad	Candelaria
3.13. Dentro de perímetro urbano	Si	3.14. UPZ	94
3.15. Nombre UPZ	Candelaria

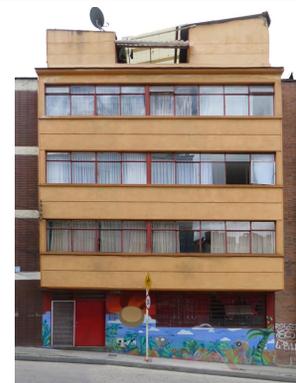
9. FOTOGRAFÍA DEL INMUEBLE

Inmueble de 5 pisos paramentado en un predio medianero de forma irregular cuyas dimensiones son: frente de 7,93 m y fondo de 11,29 m, logrando una proporción de 1 a 1,42 veces aproximadamente, con frente sobre la Calle 16 A. La ocupación del predio se realiza a través de un edificio de patio posterior lateral. Su acceso es un hall lateral que comunica con una escalera y con el único apartamento que se encuentra en el primer piso; bajando un nivel se localiza el patio posterior detrás de la escalera. Su fachada consta de 3 cuerpos: uno es el basamento de la edificación que continúa con el paramento, otro saliente correspondiente a los siguientes 3 pisos que están en voladizo, y finalmente el último piso agregado que se encuentra retrocedido del paramento. El primer cuerpo consta de 2 vanos rectangulares: uno al costado occidente que corresponde a una puerta ventana de acceso, y otro al lado opuesto que es una ventana rectangular. El segundo cuerpo está conformado por los siguientes tres pisos, cada uno consta de una ventana que abarca todo el ancho de la edificación y que posee un antepecho con una dilatación, por último se encuentra el tercer cuerpo, el cual corresponde a 2 volúmenes agregados sobre la cubierta. Su cubierta es en teja de fibrocemento y teja traslúcida en los patios.

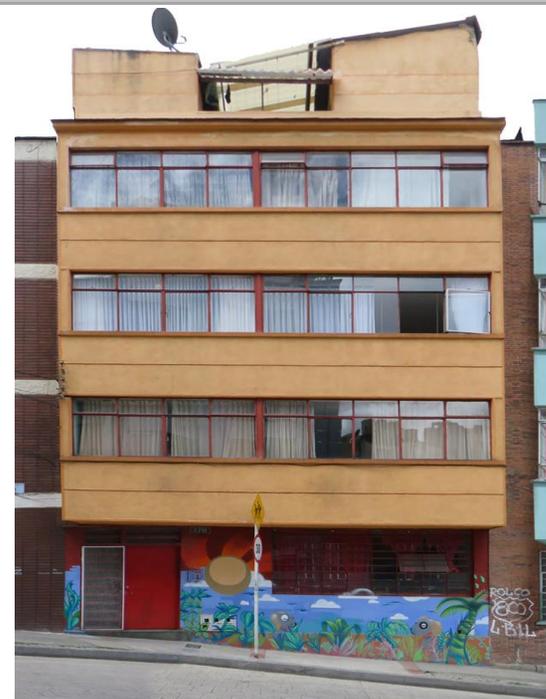
Fachada Norte

Valor estético: De acuerdo con lo descrito y su valoración histórica el inmueble tiene una lectura difusa, ya que posee modificaciones que alteran el volumen original. Según registro fotográfico su estado de conservación es bueno, debido en parte a la permanencia de su uso residencial. Dentro del perfil urbano su fachada comparte elementos similares con las demás edificaciones que pertenecen al mismo periodo, estas son de una altura equivalente, poseen vanos rectangulares y carpintería metálica el mismo tipo del inmueble descrito, conformando la imagen de la ciudad de finales de siglo XX que permanece en el centro histórico.
