FICHA DE INVENTARIO Y VALORACIÓN DE BIENES CULTURALES INMUEBLES

INMUEBLE No MZ 020

1.1. Nombre del Bien	CL 12 D BIS 1 26	1.2. Otros nombres	N.A.
1.3. Pertenece a valoración colectiva	No	1.4. Nombre	N.A.

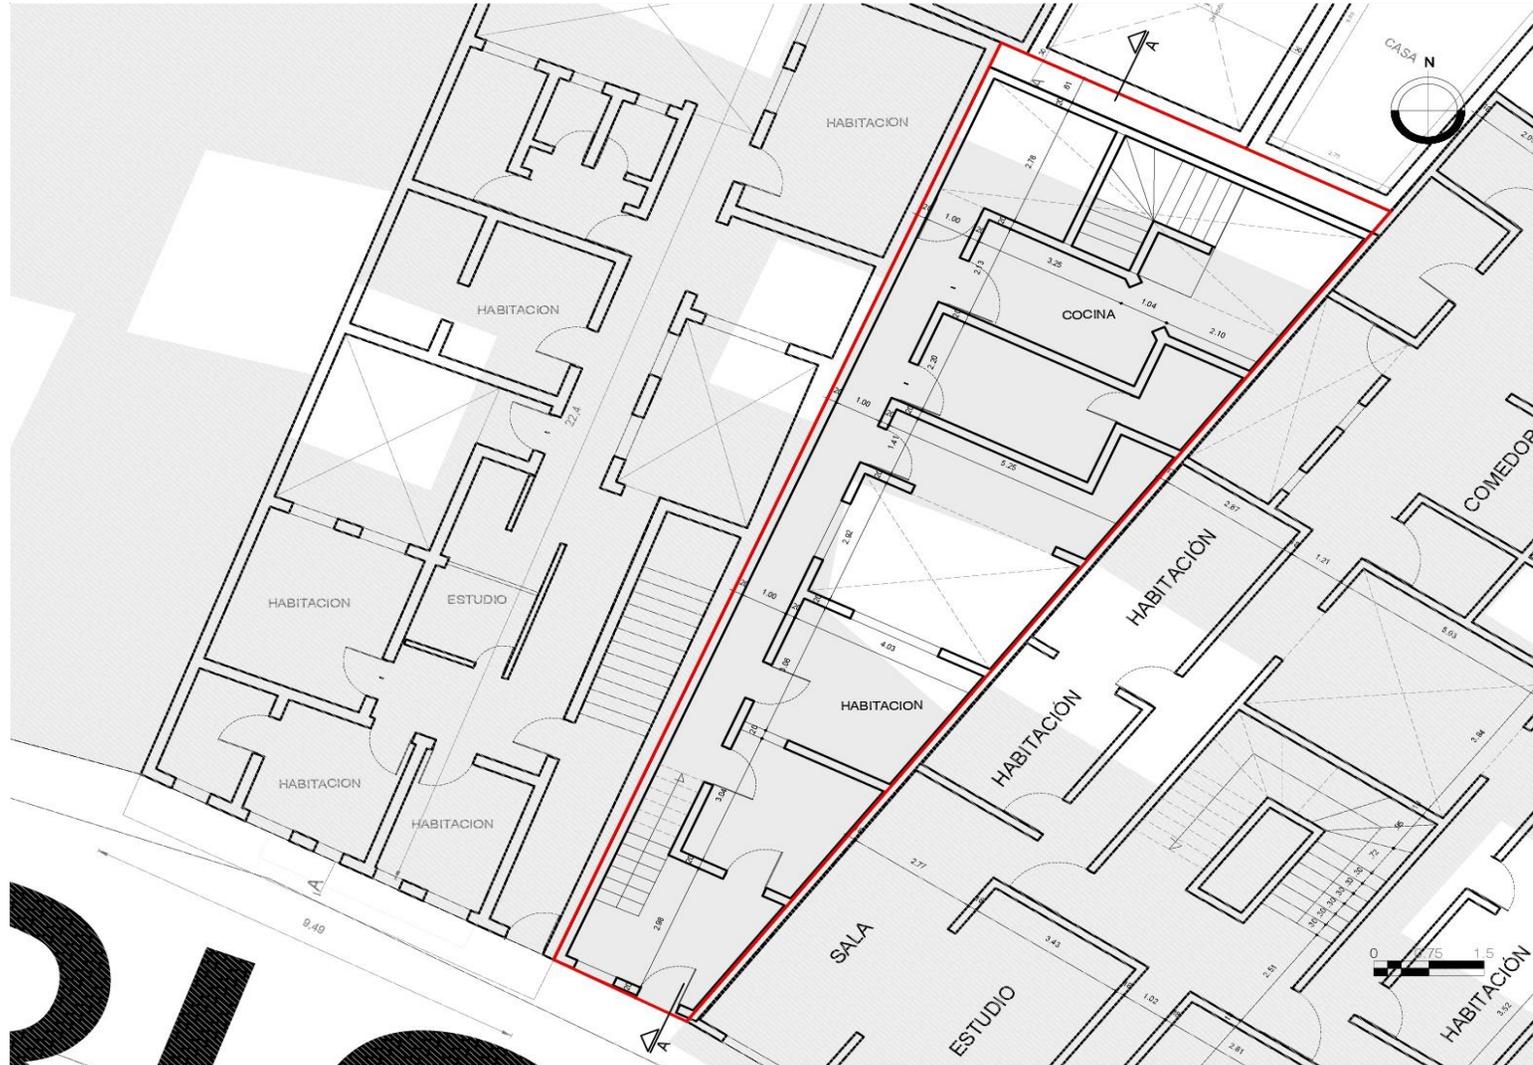
Planta primer piso

Inmueble de 3 pisos en su parte frontal y de 4 en la parte posterior, paramentado en un predio medianero, cuyas dimensiones son 3.11 m por 22.89 m de fondo, dando una proporción de 1 a 2.10 veces, con frente sobre la Calle 12 D. La ocupación del predio se realiza a partir de un volumen con un patio lateral central y dos patios posteriores laterales. Se accede a través de un hall que conduce a una escalera de un tramo y aun primer espacio al lado oriente. Detrás de la escalera se localiza al lado occidente un pasillo que reparte a los demás espacios. La fachada del inmueble es en ladrillo a la vista, el primer piso cuenta con un zócalo de pañete pintado y 2 vanos rectangulares, uno de acceso y otro de ventana. El segundo y tercer piso están conformados cada uno por 2 vanos de ventanas; toda la fachada es rematada por un muro que a su vez tiene un pequeño remate con ladrillos que se disponen de manera vertical con un intercalado de llenos y vacíos. El sistema estructural, según fotografías de las culatas, responde a muros de carga en ladrillo.
