FICHA DE INVENTARIO Y VALORACIÓN DE BIENES CULTURALES INMUEBLES

USO EXCLUSIVO DEL MINISTERIO DE CULTURA		INMUEBLE No	MZ	020
Código Nacional		Hoja 1	PR	004

1.1. Nombre del Bien	CL 12 D BIS 1 32	1.2. Otros nombres	N.A.
1.3. Pertenece a valoración colectiva	No	1.4. Nombre	N.A.

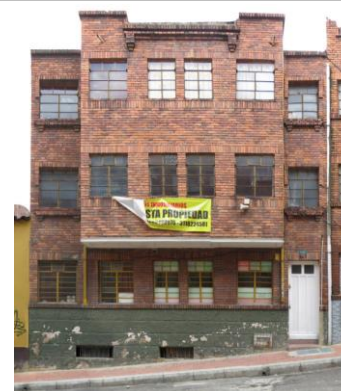
9. FOTOGRAFÍA DEL INMUEBLE

Inmueble de 3 pisos paramentado en un predio medianero, cuyas dimensiones son: 9.49 m por 22.89m de fondo con una proporción de 1 a 2.41 veces, con frente sobre la calle 12 D. La ocupación del predio se realiza a partir de un volumen con dos patios laterales y un patio posterior lateral. Se accede a través de una puerta localizada en el costado oriental, la cual conduce a una circulación que reparte a los espacios del primer piso y a una escalera que lleva al segundo y tercer piso. La mayoría de espacios privados, de habitaciones y estudio, se localizan en la crujía frontal, mientras las zonas de servicios en la parte posterior. La fachada consta de dos cuerpos, uno que corresponde al primer piso y que continua con el paramento, y otro saliente que hace referencia a un volumen que sobresale del segundo piso en adelante. Cada piso costa de 6 vanos rectangulares de ventana, a excepción del primero, en cuyo lado oriente se localiza un vano de puerta. Toda la fachada es en ladrillo a la vista. Sus acabados internos son piso en baldosín cerámico, pañete y pintura al interior de los muros, y carpintería metálica.

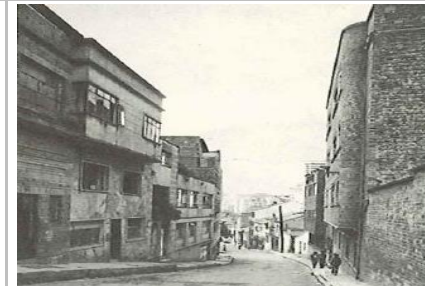
10. FOTOGRAFÍA DEL CONTEXTO 11. FOTOGRAFÍA ANTIGUA

Fuente: Recorridos fotográficos por el centro de Bogotá, Noviembre 1981 - Febrero 1982. Colcultura

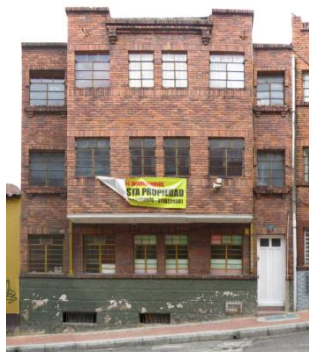
**Fachada Sur**

**Valor estético:** de acuerdo con lo descrito y su valor histórico, el inmueble posee una lectura clara a pesar de las modificaciones efectuadas, como el altillo construido posteriormente. Su valor además radica en la manera en que hace parte del conjunto arquitectónico localizado en esta esquina de la manzana, el cual se caracteriza por dejar en evidencia un cambio importante de materialidad mediante el uso de ladrillo a la vista, y tener una sencillez geométrica y compositiva.
