FICHA DE INVENTARIO Y VALORACIÓN DE BIENES CULTURALES INMUEBLES

INMUEBLE No MZ 020

1.1. Nombre del Bien	CL 12 D BIS 1 A 4	1.2. Otros nombres	N.A.
1.3. Pertenece a valoración colectiva	No	1.4. Nombre	N.A.

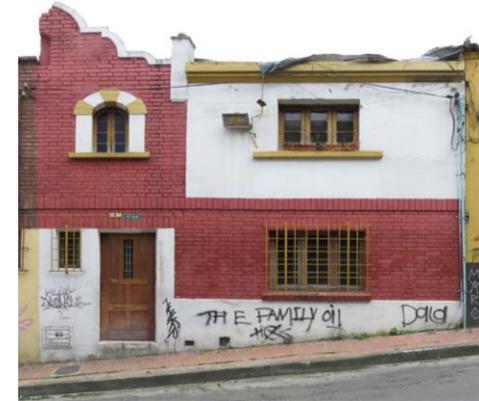
9. FOTOGRAFÍA DEL INMUEBLE

Inmueble de 2 pisos paramentado en un predio medianero, cuyas dimensiones son: 6.80 m de frente por 9.77 m de fondo, dando una proporción de 1 a 1.43 veces con frente la Calle 12 D. La ocupación del predio se realiza a través de un volumen con patio posterior lateral. La fachada del inmueble conforma un conjunto con la del predio colindante al lado occidente, la cual es simétrica; se compone de un cuerpo que posee secciones en ladrillo a la vista y áreas con acabado de pañete y pintura. El primer piso consta de zócalo de pañete y pintura, y 2 vanos rectangulares, uno de puerta y otro de ventana. El segundo piso cuenta con 2 ventanas, una rectangular y otra con remate en forma de arco de medio punto, el área de ladrillo a la vista es sobre la puerta, mientras la zona pañetada es sobre la ventana rectangular del primer piso. La fachada es remata en la parte central por un muro bajo, que anteriormente formaba un arco de medio punto con el inmueble vecino, actualmente solo este inmueble conserva dicho muro. Según aerofotografía su cubierta es en teja de fibrocemento.

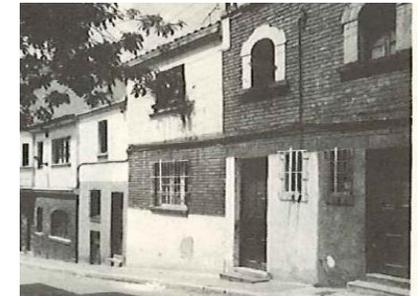
11. FOTOGRAFÍA ANTIGUA

Fuente: Recorridos fotográficos por el centro de Bogotá, Noviembre 1981 - Febrero 1982. Colcultura

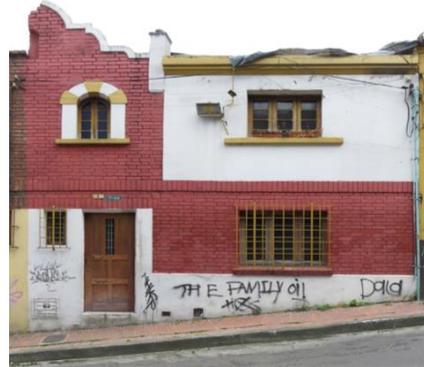
Fachada Sur

Valor estético: Además del conjunto arquitectónico que forma con el predio colindante, en su fachada se destaca el uso y tratamiento del ladrillo, empleado en marcos, alfajías y cornisas. Su altura equivale a la mayoría de los inmuebles y el uso de este material, también usado en otras edificaciones del periodo, le permiten hacer parte de la imagen histórica del centro de la ciudad.
