FICHA DE INVENTARIO Y VALORACIÓN DE BIENES CULTURALES INMUEBLES

INMUEBLE No MZ 020

1.1. Nombre del Bien	CL 12 D BIS 1 A 8	1.2. Otros nombres	N.A.
1.3. Pertenece a valoración colectiva	No	1.4. Nombre	N.A.

3.1. Departamento	Bogotá	3.2. Municipio	Bogotá D.C.
3.3. Nomenclatura	CL 12 D BIS 1 A 8	3.4. Nomenclatura antigua	N.A.
3.5. Barrio	Las Aguas	3.6. Código Barrio	003103
3.7. Dentro de sector urbano histórico	Si	3.8. Nombre sector urbano	Sector Urbano Antiguo
3.9. No. de manzana	020	3.10. No. de predio	007
3.11. CHIP	AAA0030FNJZ	3.12. Localidad	Candelaria
3.13. Dentro de perímetro urbano	Si	3.14. UPZ	94
3.15. Nombre UPZ	Candelaria

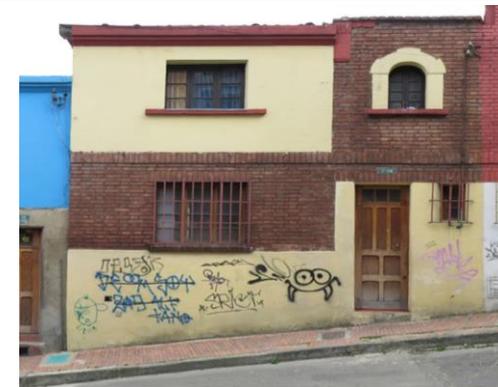
9. FOTOGRAFÍA DEL INMUEBLE

14. DESCRIPCIÓN
Inmueble de 2 pisos paramentado en un predio medianero de forma irregular cuyas dimensiones son: 6.94 m de frente sobre la calle 12 D por 11.20 m de fondo, dando una proporción de 1 a 1.61 veces. La ocupación del predio se realiza a través de un volumen de patio posterior lateral. Su acceso es lateral y conduce a un hall donde se ubica una escalera de un tramo, a su lado se localizan las habitaciones y, en el centro del volumen la sala comedor. En su parte posterior se ubica la cocina junto con el patio. Su fachada consta de un cuerpo con 5 vanos, 3 de estos se localizan en el primer piso, uno es el vano de acceso y 2 son vanos de ventanas localizadas a cada lado de la puerta, el segundo piso consta de 2 vanos de ventanas, uno rectangular al lado occidente y otro con remate de arco de medio punto al lado opuesto, este último posee además un marco de pañete; en cada piso se encuentra un área de ladrillo a la vista que hace juego con la fachada colindante al oriente, la cual es simétrica. Según aerofotografía su cubierta es en teja de fibrocemento.

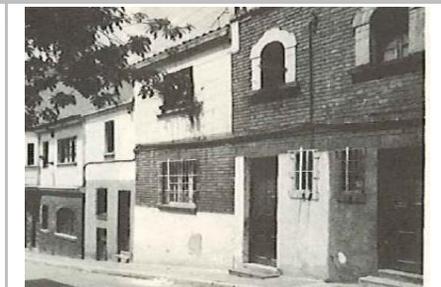
11. FOTOGRAFÍA ANTIGUA

17. RESEÑA HISTÓRICA			
Inmueble construido a mediados del siglo XX, perteneciente al periodo de la Transición. Desde su origen ha tenido un uso residencial. No se conoce a su diseñador ni a su constructor. En la actualidad pertenece a Bernardo Garavito Torres. Según fotografías aéreas de la ciudad, en 1953 ya se encontraba la vivienda actual de patio posterior lateral, la cual es simétrica con la vivienda colindante al lado oriente. No se conocen datos de solicitudes de intervención ni de antecedentes de archivo.

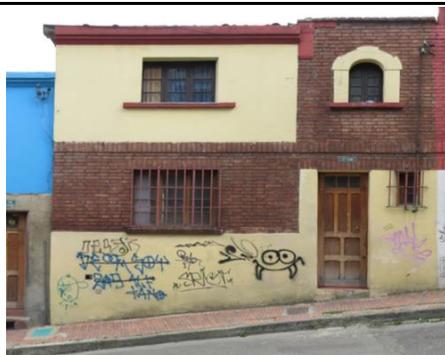
Fachada Sur

Valor estético: Además del conjunto arquitectónico que forma con el predio colindante, en su fachada se destaca el uso y tratamiento del ladrillo, empleado en marcos, alfajías y cornisas. Su altura equivale a la mayoría de los inmuebles y el uso de este material, también usado en otras edificaciones del periodo, le permiten hacer parte de la imagen histórica del centro de la ciudad.
