FICHA DE INVENTARIO Y VALORACIÓN DE BIENES CULTURALES INMUEBLES

INMUEBLE No MZ 020

1.1. Nombre del Bien	CL 12 D BIS 1 A 20	1.2. Otros nombres	N.A.
1.3. Pertenece a valoración colectiva	No	1.4. Nombre	N.A.

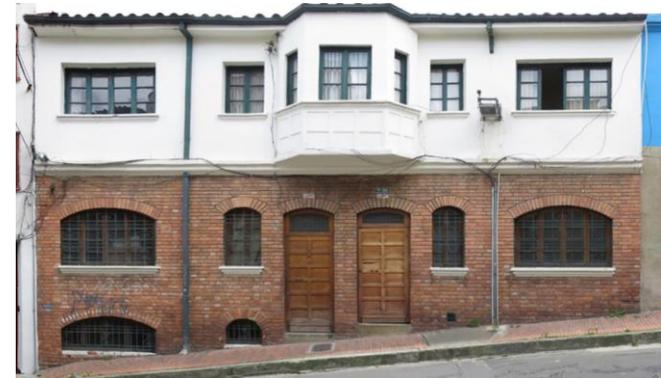
9. FOTOGRAFÍA DEL INMUEBLE

Inmueble de 2 pisos y sótano en su parte frontal, y 2 pisos, sótano y altillo en su parte posterior, paramentado en un predio medianero cuyas dimensiones son 11.59 m de frente por 13.80 m de fondo, con una proporción de 1 a 1.19 veces y frente a la calle 12 D. La ocupación del predio se realiza a partir de un volumen con patio central y 2 patios laterales. Se accede a través de dos puertas, una de ellas conduce al área social del primer piso y de allí al patio central, desde el cual se distribuyen los demás espacios. La otra puerta permite el acceso a una escalera que lleva al segundo piso. La fachada del inmueble consta de dos cuerpos diferenciados por una cornisa, el primer cuerpo corresponde al primer piso y posee un acabado de ladrillo a la vista, mientras el segundo cuerpo correspondiente al segundo piso, se encuentra pañetado. Los vanos en el primer piso se caracterizan por tener un remate en forma de arco escarzano, estos corresponden a: 2 puertas, 2 ventanas pequeñas y 2 grandes, y 2 ventanas inferiores que insinúan la presencia de un semisótano. En el segundo piso se localizan 7 vanos de ventanas, 3 de las cuales se ubican dentro de un mirador que sobresale del paramento. Toda la fachada es rematada por un alero con canal de aguas lluvias.

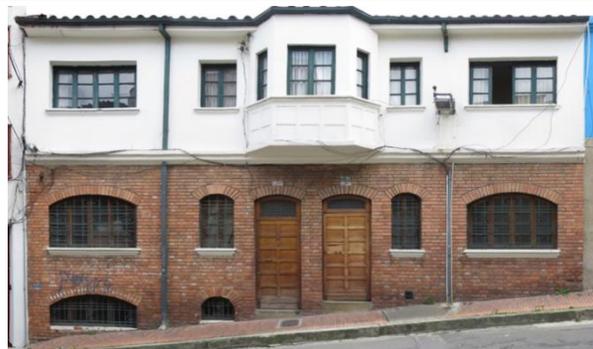
Fachada Sur
Fuente: Equipo Fotografía PEMP Patrimonio Inmueble

Valor estético: de acuerdo con lo descrito y su valoración histórica el inmueble tiene una lectura integral ya que no posee mayores modificaciones. Dentro del perfil urbano su fachada comparte elementos similares con las demás edificaciones que pertenecen al mismo periodo, estas son de una altura equivalente, poseen secciones en ladrillo a la vista y volúmenes en voladizo como el inmueble descrito, con estas conforma la imagen de la ciudad de mediados de siglo XX que permanece en el centro histórico.
