FICHA DE INVENTARIO Y VALORACIÓN DE BIENES CULTURALES INMUEBLES

INMUEBLE No MZ 020

1.1. Nombre del Bien	CL 12 F 2 87	1.2. Otros nombres	N.A.
1.3. Pertenece a valoración colectiva	No	1.4. Nombre	N.A.

18. PLANIMETRÍA (PLANTA ARQUITECTÓNICA)

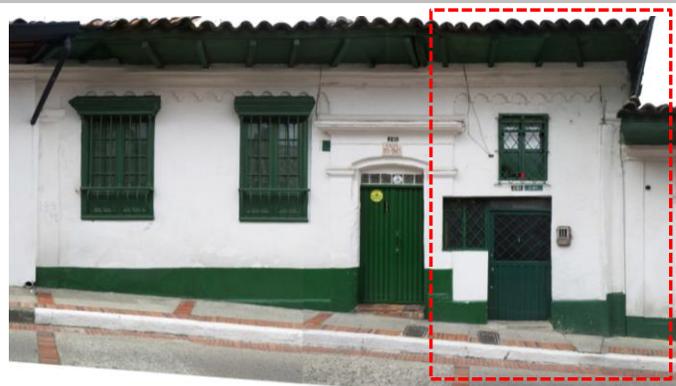
9. FOTOGRAFÍA DEL INMUEBLE

<p>14. DESCRIPCIÓN</p> <p>Inmueble de 1 piso con la adaptación de un mezzanine, localizado en un predio medianero de forma irregular, cuyas dimensiones son: 3.39 m de frente sobre la calle 12 F por 4.92 m de fondo, dando una proporción de 1 a 1.45 veces aproximadamente. El predio hace parte de una crujía frontal de los volúmenes que ocupan el predio 045. La construcción en general consiste en 2 viviendas simétricas de patio lateral y patio posterior lateral. En el centro del cuerpo frontal se localizan 2 espacios independientes, uno usado como local comercial y otro adaptado a vivienda, a sus costados se encuentra un acceso central a cada vivienda y una habitación. Los accesos entregan cada uno a una circulación recta que continua hasta el patio posterior. La fachada de la unidad cuenta en total con 9 vanos verticales: 4 al lado occidente corresponde a la primera vivienda, de estos 2 corresponden a accesos y dos a ventanas, el acceso principal es el central por su portada. Los 3 vanos del lado oriental corresponde a la otra vivienda, de estos uno consiste en la puerta principal que también cuenta con una portada. En la mitad de la fachada de la unidad, se localizan un vano de puerta ventana y una ventana de pequeñas dimensiones sobre este, los cuales pertenecen a la subdivisión que hoy es el predio 027. Su cubierta aunque presenta modificaciones, se conserva la mayor área en teja de barro.</p>	<p style="text-align: left;">Fuente: No documentado</p> <p>17. RESEÑA HISTÓRICA</p> <p>Inmueble construido a comienzos del siglo XX, correspondiente al periodo republicano. Conformar una unidad arquitectónica con el predio 003103020045, dentro del cual se encuentra inmerso en su cuerpo frontal. Toda la unidad fue concebida para tener un uso residencial el cual conserva. Según fotos aéreas hasta 1976 los predios eran ocupados por 2 volúmenes simétricos de patio lateral y patio posterior lateral, actualmente los volúmenes han sido modificados y solo es posible la lectura de la tipología de la vivienda del lado occidental. No se conocen datos de su diseñador o constructor. Su propiedad es a Luz Dary Córdoba Aguirre, durante los últimos años se adelantaron trámites para realizar obras de mantenimiento y de reparaciones locativas, las cuales fueron aprobadas en su mayoría.</p>

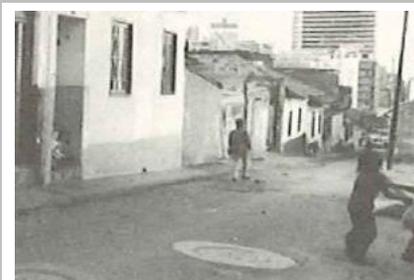
11. FOTOGRAFÍA ANTIGUA

Fuente: Recorridos fotográficos por el centro de Bogotá, Noviembre 1981 - Febrero 1982. Colcultura

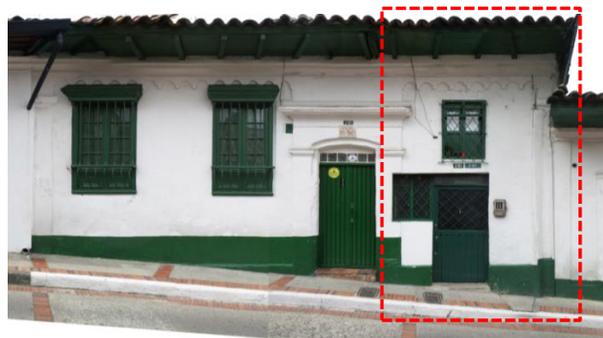
Fachada Norte

Valor estético: aunque lectura de la construcción original es difusa, debido a las intervenciones que ha tenido; su crujía frontal conserva en gran medida la fachada original, la cual hace parte comparte varios de sus elementos con las construcciones colindantes, con estas conforma la imagen histórica del centro de la ciudad.
