FICHA DE INVENTARIO Y VALORACIÓN DE BIENES CULTURALES INMUEBLES

1.1. Nombre del Bien	CL 12 F 2 69	1.2. Otros nombres	N.A.
1.3. Pertenece a valoración colectiva	No	1.4. Nombre	N.A.

3.1. Departamento	Bogotá	3.2. Municipio	Bogotá D.C.
3.3. Nomenclatura	CL 12 F 2 69	3.4. Nomenclatura antigua	N.A.
3.5. Barrio	Las Aguas	3.6. Código Barrio	003103
3.7. Dentro de sector urbano histórico	Si	3.8. Nombre sector urbano	Sector Urbano Antiguo
3.9. No. de manzana	020	3.10. No. de predio	030
3.11. CHIP	AAA0030FPRJ	3.12. Localidad	Candelaria
3.13. Dentro de perímetro urbano	Si	3.14. UPZ	94
3.15. Nombre UPZ	Candelaria

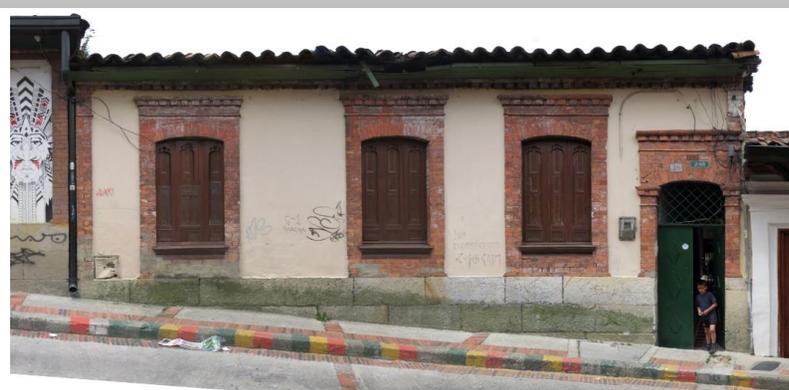
9. FOTOGRAFÍA DEL INMUEBLE

Inmueble de un piso en la crujía frontal y dos pisos en la parte posterior, paramentado en un predio medianero cuyas dimensiones son: 10.59 m de frente por 51.0 m de fondo, logrando una proporción de 1 a 4.81 veces, con frente sobre la Calle 12 F. La ocupación del predio se realiza a través de un volumen con dos patios laterales, patio posterior y solar. Su acceso lateral entrega a un corredor que recorre el primer patio lateral, el patio posterior y llega al solar. Alrededor del primer patio se localiza: una bodega, 3 alcobas y la cocina. La crujía que separa el primer patio del patio posterior es de 2 pisos, cuenta en su primer piso con un gran espacio y una escalera en caracol, otra escalera de 2 tramos se ubica en el patio posterior. La fachada consta de un zócalo en piedra, 4 vanos con remate en forma de arco rebajado, y es rematada por un alero de caja. Sus vanos corresponden a un acceso al lado occidente y tres vanos de ventanas, todos cuentan con un marco y una cornisa superior en ladrillo a la vista. La carpintería de las ventanas es en madera, mientras la puerta es metálica. Su cubierta es en teja de barro.

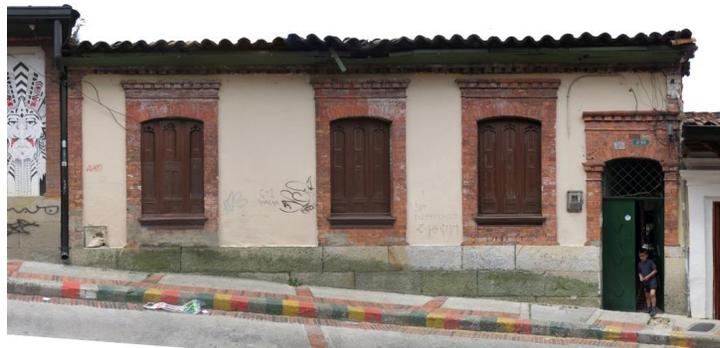
Fachada Norte
Fuente: Equipo Fotografía PEMP Patrimonio Inmueble

Valor estético: dentro del conjunto urbano la fachada del inmueble resalta por la elaboración de marcos y cornisas en ladrillo a la vista, los cuales son singulares. A nivel urbano, hace parte de un conjunto de inmuebles del mismo periodo que comparten características similares, como su altura y elementos de fachada, con estos conforma la imagen histórica del centro.
