FICHA DE INVENTARIO Y VALORACIÓN DE BIENES CULTURALES INMUEBLES

1.1. Nombre del Bien	CL 12 F 2 43	1.2. Otros nombres	N.A.
1.3. Pertenece a valoración colectiva	No	1.4. Nombre	N.A.

3.1. Departamento	Bogotá	3.2. Municipio	Bogotá D.C.
3.3. Nomenclatura	CL 12 F 2 43	3.4. Nomenclatura antigua	N.A.
3.5. Barrio	Las Aguas	3.6. Código Barrio	003103
3.7. Dentro de sector urbano histórico	Si	3.8. Nombre sector urbano	Sector Urbano Antiguo
3.9. No. de manzana	020	3.10. No. de predio	032
3.11. CHIP	AAA0030FPTD	3.12. Localidad	Candelaria
3.13. Dentro de perímetro urbano	Si	3.14. UPZ	94
3.15. Nombre UPZ	Candelaria

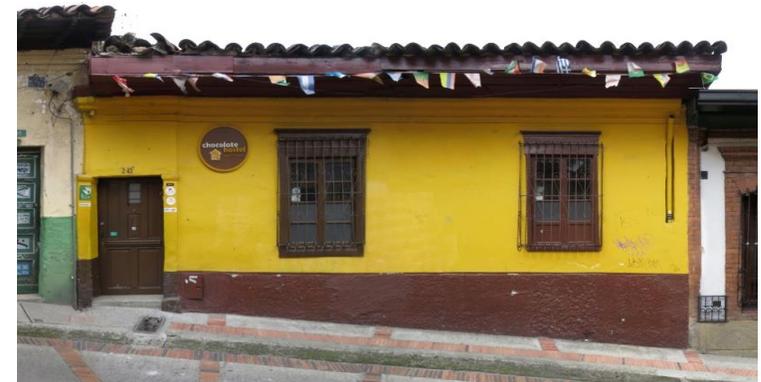
9. FOTOGRAFÍA DEL INMUEBLE

Inmueble de 1 piso en el volumen original y dos pisos en la parte posterior, paramentado en un predio medianero con forma rectangular, cuyas dimensiones son: 9.2 m de frente por 30.6 m de fondo, logrando una proporción de 1 a 3.3 veces aproximadamente, con frente sobre la calle 12 F. La ocupación del predio se realiza a partir de un volumen con 2 patios laterales. Se accede a través de un zaguán lateral por el costado occidental, que lleva al primer patio, con galerías apoyadas en pies derechos; en torno al cual se organizan la sala, 3 habitaciones y 1 oficina. De allí se continúa por un pasillo hacia el segundo patio, actualmente cubierto y enmarcado por 3 habitaciones y el volumen posterior con 3 habitaciones, 3 baños y un punto fijo con escaleras de caracol. La fachada consta de un cuerpo con zócalo pintado, remate en cornisa y alero de madera. Cuenta con 3 vanos: un acceso con marco y cornisa superior por el costado oriental y 2 ventanas de caja en madera con barrotes de hierro por el occidental. El sistema estructural es de muros de carga con acabado de pañete y pintura y cubierta a 2 aguas en teja de barro con estructura en madera de par y nudillo. Las carpinterías son en madera.

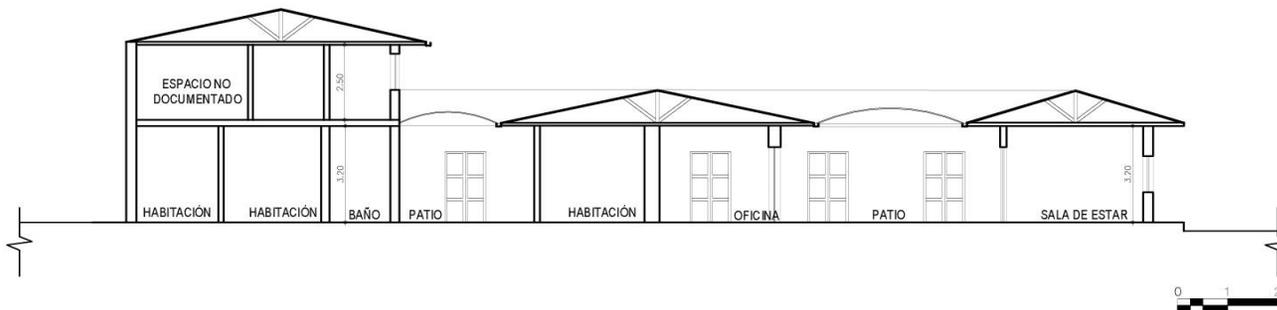
Corte longitudinal
Fuente: Equipo Levantamientos PEMP Patrimonio Inmueble. Restituido con información suministrada en la visita de campo.

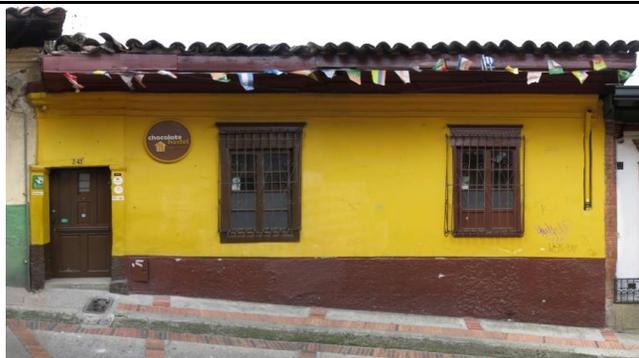
Fachada Norte
Fuente: Equipo Fotografía PEMP Patrimonio Inmueble
