FICHA DE INVENTARIO Y VALORACIÓN DE BIENES CULTURALES INMUEBLES

INMUEBLE No MZ 020

Hoja 1 PR 033

1.1. Nombre del Bien	CL 12 F 2 41	1.2. Otros nombres	N.A.
1.3. Pertenece a valoración colectiva	No	1.4. Nombre	N.A.

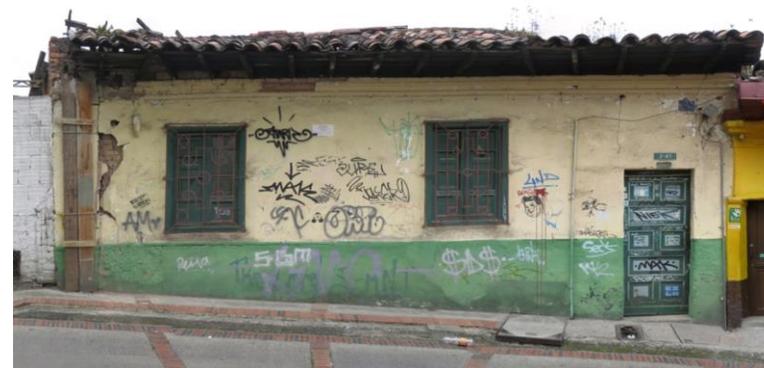
9. FOTOGRAFÍA DEL INMUEBLE

Inmueble de 1 piso paramentado en un predio medianero con forma rectangular, cuyas dimensiones son: 8.8 m de frente por 30.6 m de fondo, logrando una proporción de 1 a 3.5 veces, con frente sobre la Calle 12 D. La ocupación del predio se realiza a partir de un volumen con patio lateral. Sólo la crujía frontal mantiene un estado de conservación aceptable, las demás se encuentran en ruina. Se ingresa a través de un zaguán lateral por el costado occidental, que conduce al patio lateral, con galerías perimetrales apoyadas en pies derechos; desde allí se distribuía a los demás espacios de la vivienda. La fachada consta de un cuerpo con vanos verticales, zócalo pintado, cornisa y alero de madera sobre canes. Cuenta con 3 vanos: uno de acceso al occidente, seguido de 2 ventanas rectangulares con marco de madera y reja metálica. El sistema estructural es de muros de carga en adobe y ladrillo, con cubierta a 2 aguas en teja de barro con estructura de madera y cielorraso en esterilla pañetada. Las carpinterías son en madera.

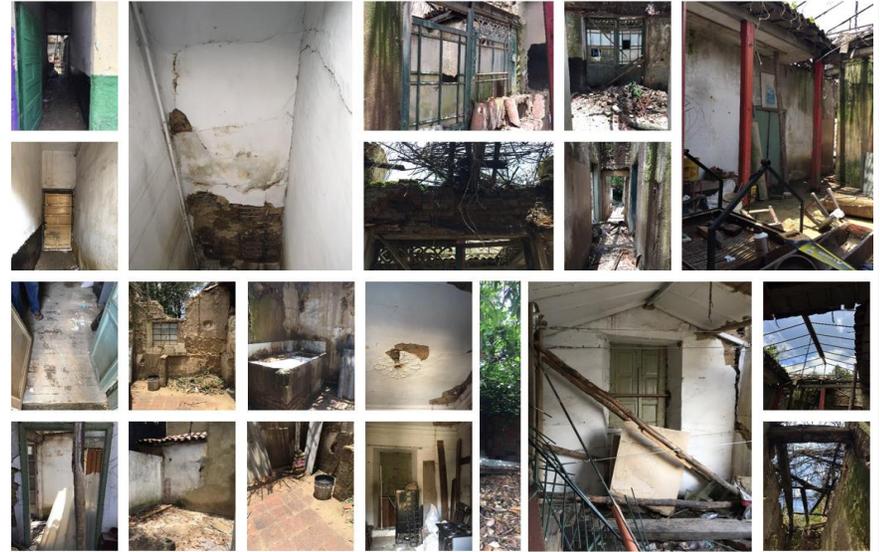
16. FOTOGRAFÍAS INTERIORES

Inmueble correspondiente al período republicano construido a comienzos del siglo XX. Destinado para vivienda, actualmente se usa como depósito y es propiedad de Alexander Gommel Riveros. No se conocen datos de diseñador o constructor. En aerofotografías históricas se observa que la tipología no se ha modificado desde comienzos del siglo XX, pero en la actualidad está en estado de ruina. No se conocen datos de solicitudes de intervención ni antecedentes de archivo.

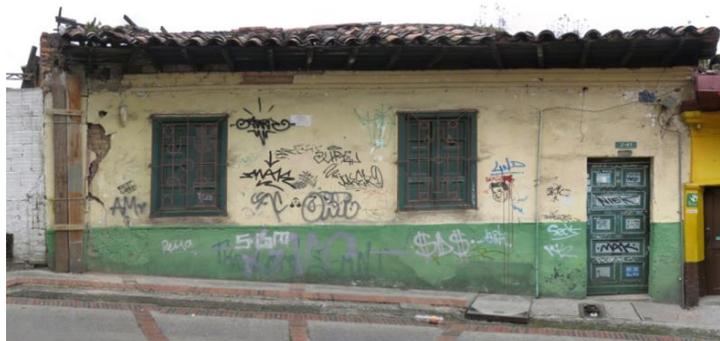
Fachada Norte

Valor estético: De acuerdo con lo descrito, en el inmueble, construido a finales del s. XIX, se reconoce la tipología original, con una distribución espacial organizada en torno a un patio lateral, con elementos ornamentales característicos de este periodo, como la elaborada talla de sus carpinterías, entre las que destaca un cancel vidriado al interior. En él, debido a su estado de deterioro, están expuestos elementos que dan cuenta de su materialidad en muros, y de su estructura de cubierta en madera. Cuenta con una fachada plana rematada en alero, y se inserta armónicamente en un perfil urbano heterogéneo en términos de altura, volumetría y lenguaje arquitectónico.
