FICHA DE INVENTARIO Y VALORACIÓN DE BIENES CULTURALES INMUEBLES

1.1. Nombre del Bien	CL 12 F 2 7	1.2. Otros nombres	N.A.
1.3. Pertenece a valoración colectiva	No	1.4. Nombre	N.A.

3.1. Departamento	Bogotá	3.2. Municipio	Bogotá D.C.
3.3. Nomenclatura	CL 12 F 2 7	3.4. Nomenclatura antigua	N.A.
3.5. Barrio	Las Aguas	3.6. Código Barrio	003103
3.7. Dentro de sector urbano histórico	Si	3.8. Nombre sector urbano	Sector Urbano Antiguo
3.9. No. de manzana	020	3.10. No. de predio	037
3.11. CHIP	AAA0030FPZE	3.12. Localidad	Candelaria
3.13. Dentro de perímetro urbano	Si	3.14. UPZ	94
3.15. Nombre UPZ	Candelaria

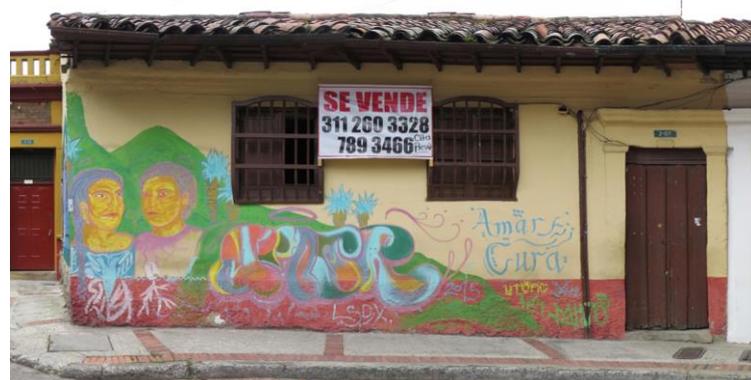
9. FOTOGRAFÍA DEL INMUEBLE

Inmueble de 1 piso paramentado en 1 predio medianero con forma trapezoidal, cuyas dimensiones son: 8.1 m de frente por 31.7 m de fondo, logrando una proporción de 1 a 3.9 veces, con frente sobre la calle 12 F. La ocupación del predio se realiza mediante un volumen con patio lateral y traspatio, en simetría con la edificación colindante por el occidente; el traspatio está parcialmente construido, conformando un segundo patio lateral. Se accede a través de un zaguán lateral por el occidente, el cual comunica con el primer patio, alrededor del cual se organizan 5 espacios. En la parte posterior, en torno al segundo patio, el volumen tiene uso de taller. La fachada, también en simetría con la del inmueble colindante, consta de un cuerpo con vanos verticales, zócalo pintado, cornisa y alero de madera sobre canes; cuenta con 3 vanos: 1 de acceso pareado con el del inmueble colindante a través de un marco con cornisa, y 2 de ventana de caja en madera. El sistema estructural es de muros de carga en ladrillo con acabado de pañete y pintura, y cubierta a 2 aguas en teja de barro y zinc con estructura de madera. Las carpinterías en fachada son de madera.

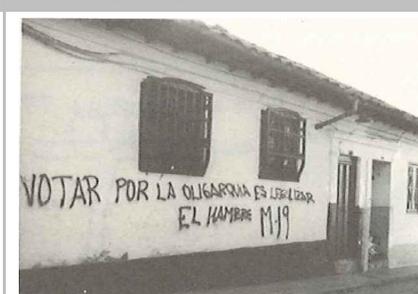
11. FOTOGRAFÍA ANTIGUA

Fuente: Recorridos fotográficos por el centro de Bogotá, Noviembre 1981 - Febrero 1982. Colcultura

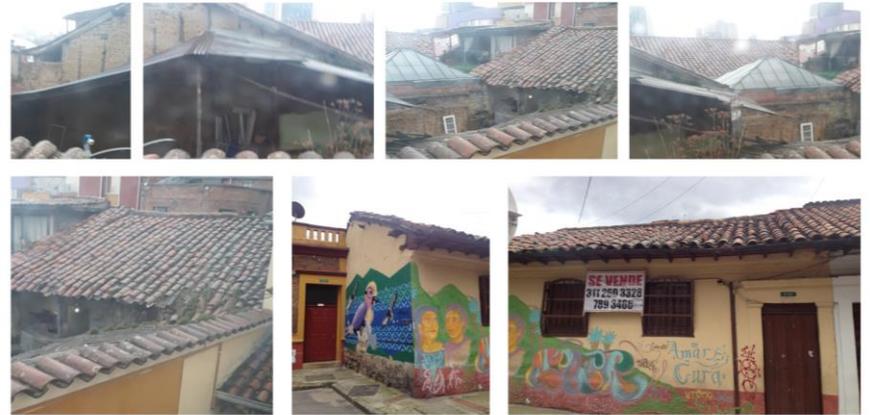
16. FOTOGRAFÍAS INTERIORES

Inmueble construido a comienzos del siglo XX, correspondiente al período republicano. Destinado para vivienda, en la actualidad tiene uso de taller y es propiedad de Emilia Lizarazo. No se conocen datos de diseñador o constructor. y según las fotografías se encuentra en venta. Aunque en la actualidad la planta es simétrica con la del inmueble colindante, en aerofotografías históricas se identifica una tipología distintas, con 2 crujiás paralelas separadas por un patio frontal; esta ocupación se mantuvo hasta finales del siglo XX, en que se construyó la crujiá lateral, y en años recientes se ocupó parte del traspatio. No se conocen datos de solicitudes de intervención ni antecedentes de archivo.

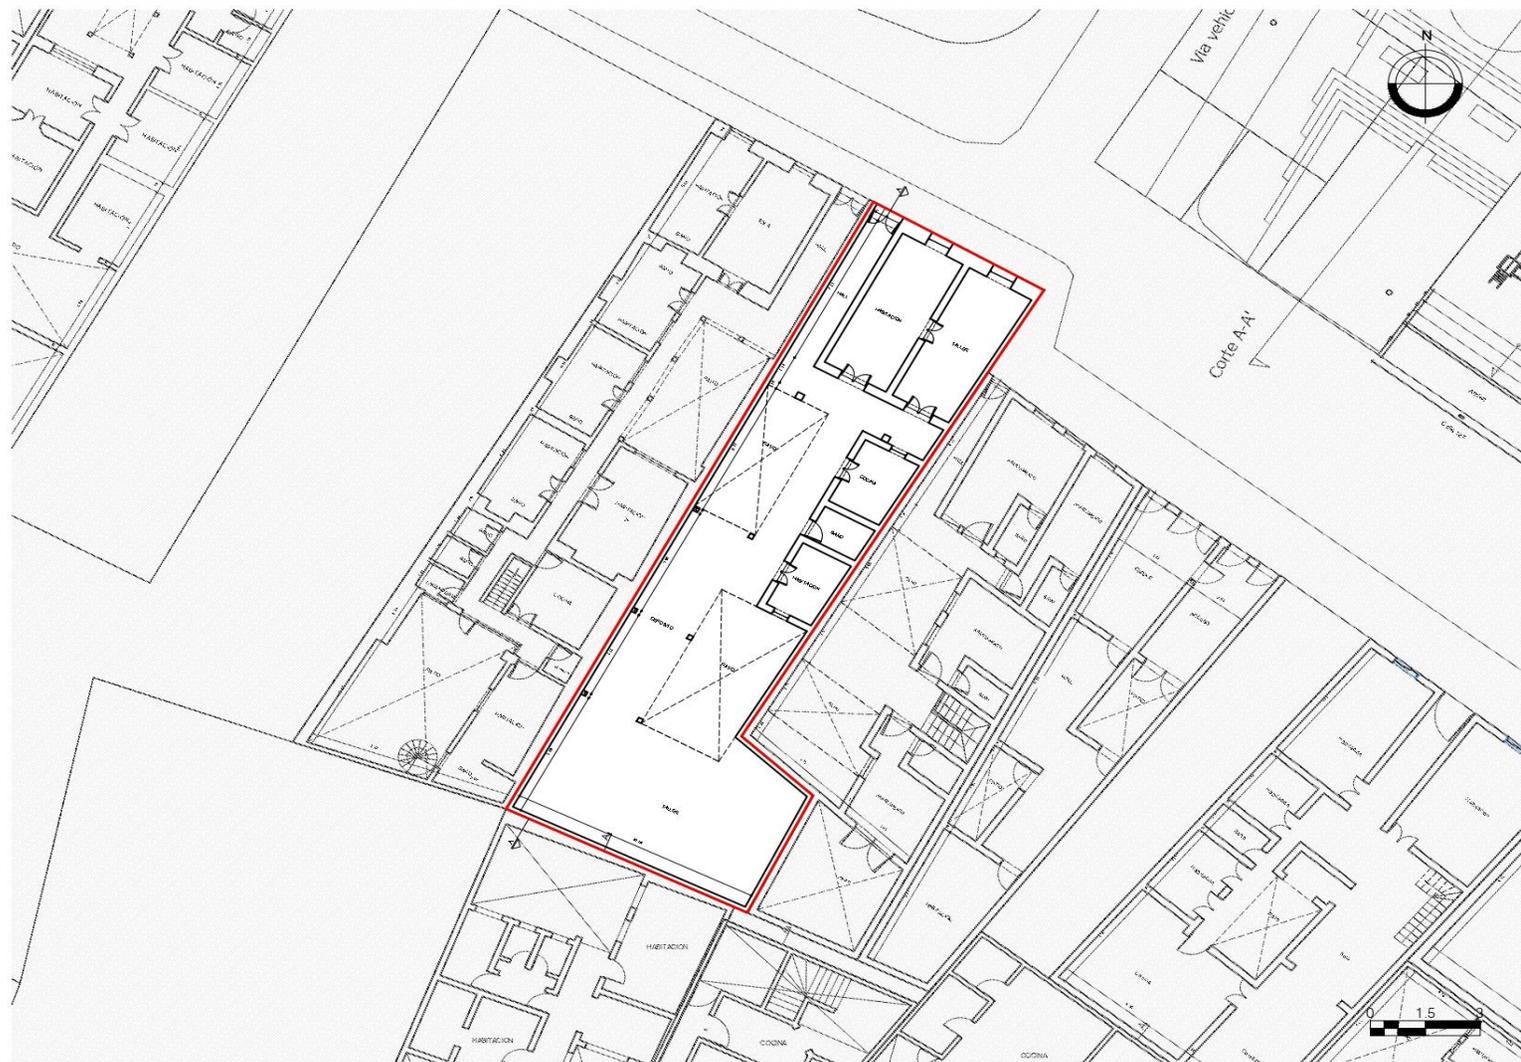
18. PLANIMETRÍA (PLANTA ARQUITECTÓNICA)

Planta primer piso

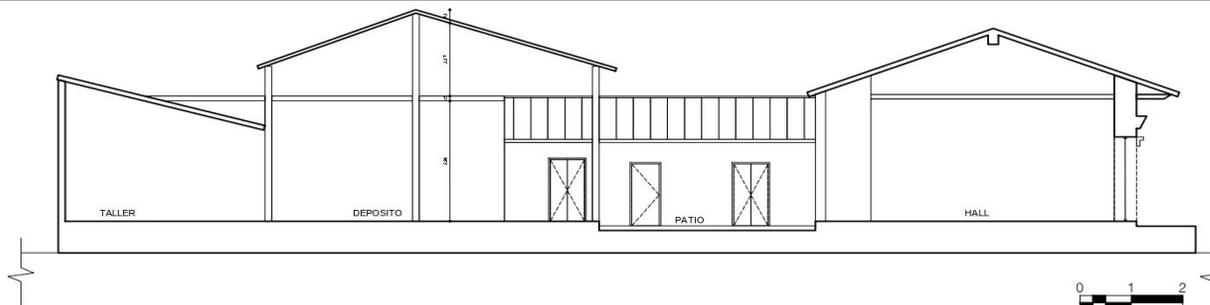
19. PLANIMETRÍA (FACHADA, CORTE)

Corte longitudinal
Fuente: Equipo Levantamientos PEMP Patrimonio Inmueble. Restituido con información encontrada en archivo documental.

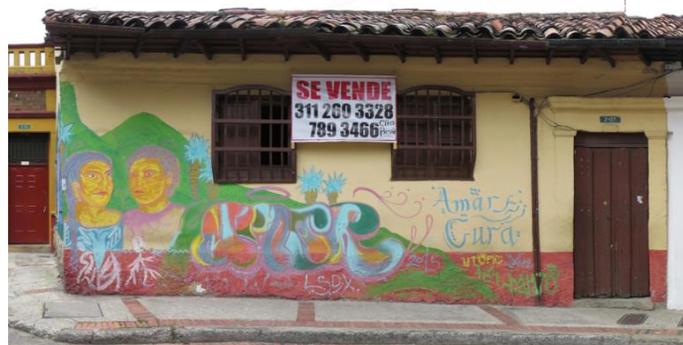
Fachada Norte
Fuente: Equipo Fotografía PEMP Patrimonio Inmueble

Valor estético: De acuerdo con lo descrito, en el inmueble no es legible la tipología original, debido a las modificaciones realizadas a finales del siglo XX, con las que se generó un patio lateral, en simetría con el inmueble colindante. Su estructura se mantiene, aunque parte de la cubierta en teja de barro fue reemplazada por zinc. No obstante, conserva su fachada, con una ornamentación modesta que se limita a un marco en el acceso y una cornisa sobre la que se apoya el alero, y se inserta armónicamente en un perfil urbano heterogéneo en términos de altura, volumetría y lenguaje arquitectónico.
