FICHA DE INVENTARIO Y VALORACIÓN DE BIENES CULTURALES INMUEBLES

INMUEBLE No MZ 020
Hoja 1 PR 039

1.1. Nombre del Bien	CL 12 F 1 61	1.2. Otros nombres	N.A.
1.3. Pertenece a valoración colectiva	No	1.4. Nombre	N.A.

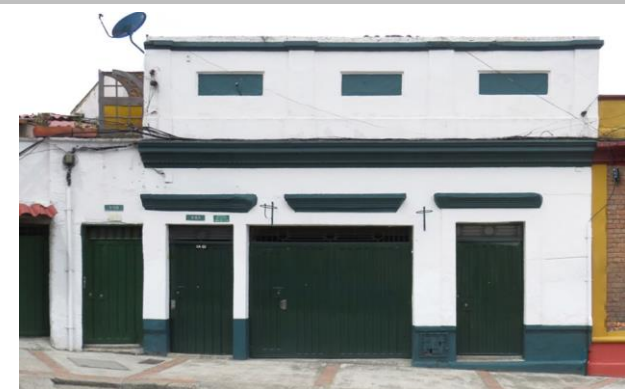
9. FOTOGRAFÍA DEL INMUEBLE

14. DESCRIPCIÓN
<p>Inmueble de un piso paramentado en un predio medianero con forma trapezoidal, cuyas dimensiones son: 7.3 m de frente por 23.9 m de fondo, logrando una proporción de 1 a 3.3 veces, con frente sobre la Calle 12 F. La ocupación del predio se realiza a través de un volumen con 2 patios centrales laterales alternados. Se accede a través de un vestíbulo por el costado oriental, que se prolonga en una circulación que bordea los dos patios; en la parte posterior hay una habitación; también cuenta con acceso a través de un garaje por el costado occidental. La fachada consta de un cuerpo con zócalo revocado y remate en cornisa y ático. Cuenta con 4 vanos de acceso con partes de lo que eran marcos rematados por cornisas. El sistema estructural es de muros de carga con cubierta a 2 aguas en teja de barro y fibrocemento. Las carpinterías de fachada son en metal.</p>

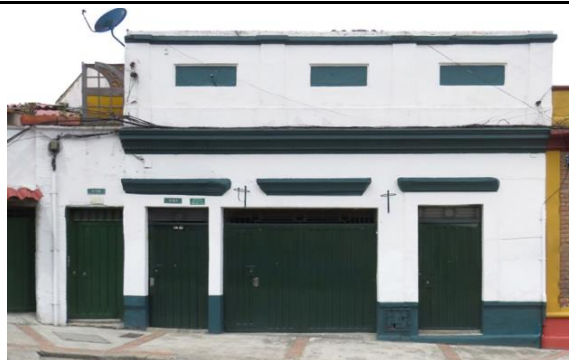
Fachada Norte

Valor estético: De acuerdo con lo descrito, el inmueble conserva su volumetría original sin modificaciones aparentes. Su estructura se mantiene, pero su fachada, aunque conserva algunos elementos ornamentales, fue modificada para daptar vanos de acceso sin ninguna relación con el diseño original. Se inserta armónicamente en un perfil urbano heterogéneo en términos de altura, volumetría y lenguaje arquitectónico.
