## FICHA DE INVENTARIO Y VALORACIÓN DE BIENES CULTURALES INMUEBLES

INMUEBLE No MZ 020

1.1. Nombre del Bien	CL 12 F 1 49	1.2. Otros nombres	N.A.
1.3. Pertenece a valoración colectiva	No	1.4. Nombre	N.A.

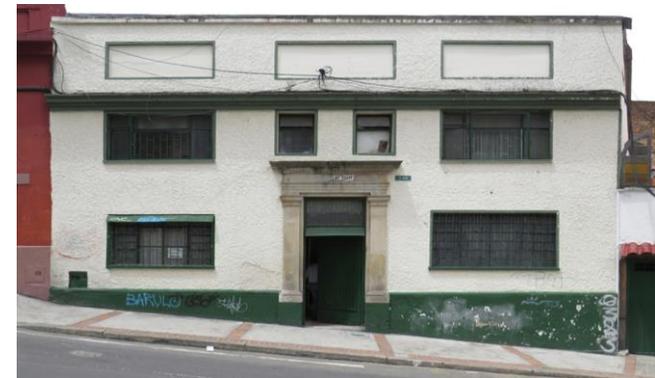
## 9. FOTOGRAFÍA DEL INMUEBLE

<b>14. DESCRIPCIÓN</b>	
<p>Inmueble de 2 pisos de altura paramentado en un predio medianero con forma rectangular cuyas dimensiones son 10 m de frente por 20.3 m de fondo, logrando una proporción de 1 a 2 veces con frente sobre la Calle 12 F. La ocupación del predio se realiza a partir de un volumen con patio central cubierto y con 3 de sus galerías cerradas, al cual se ingresa a través de un zaguán central. En torno al patio se organizan 4 habitaciones, un baño y escaleras, con sala, comedor y cocina en la parte posterior. La fachada consta de un cuerpo de 2 niveles, con zócalo revocado, cornisa y alero. Tiene un diseño simétrico y cuenta en primer piso con 2 vanos de ventana laterales y 1 central de acceso con portada en piedra arenisca bogotana; en el segundo nivel, cuenta con 4 vanos de ventana, 2 de ellos con menores dimensiones dispuestos sobre la portada. El sistema estructural es de muros de carga con acabado de pañete y pintura y cubierta a 2 aguas en teja de fibrocemento. Las carpinterías son metálicas.</p>

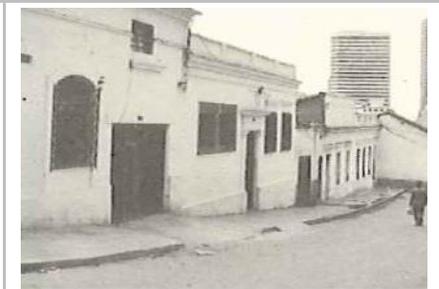
## 11. FOTOGRAFÍA ANTIGUA

Fuente: Recorridos fotográficos por el centro de Bogotá, Noviembre 1981 - Febrero 1982. Colcultura

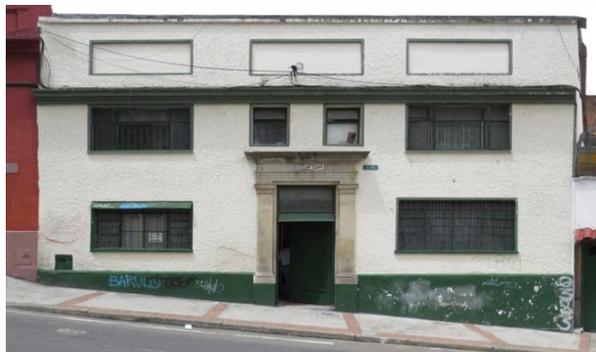
**Fachada Norte**

Valor estético: De acuerdo con lo descrito, aunque el inmueble conserva su volumetría original, no es posible tener una lectura clara de su espacialidad, por haber sido modificada a comienzos del siglo XX. La adición de un segundo piso implicó también una alteración en el diseño de fachada, a la cual debieron añadirse más vanos y modificar los ya existentes. Sin embargo, se inserta armónicamente en un perfil urbano heterogéneo en términos de altura, volumetría y lenguaje arquitectónico.
