FICHA DE INVENTARIO Y VALORACIÓN DE BIENES CULTURALES INMUEBLES

1. DENOMINACIÓN				
1.1. Nombre del Bien	CL 12 F 2 91	1.2. Otros nombres	N.A.	
1.3. Pertenece a valoración colectiva	No	1.4. Nombre	N.A.	
2. CLASIFICACIÓN TIPOLOGICA

3. LOCALIZACIÓN				
3.1. Departamento	Bogotá	3.2. Municipio	Bogotá D.C.	
3.3. Nomenclatura	CL 12 F 2 91	3.4. Nomenclatura antigua	N.A.	
3.5. Barrio	Las Aguas	3.6. Código Barrio	003103

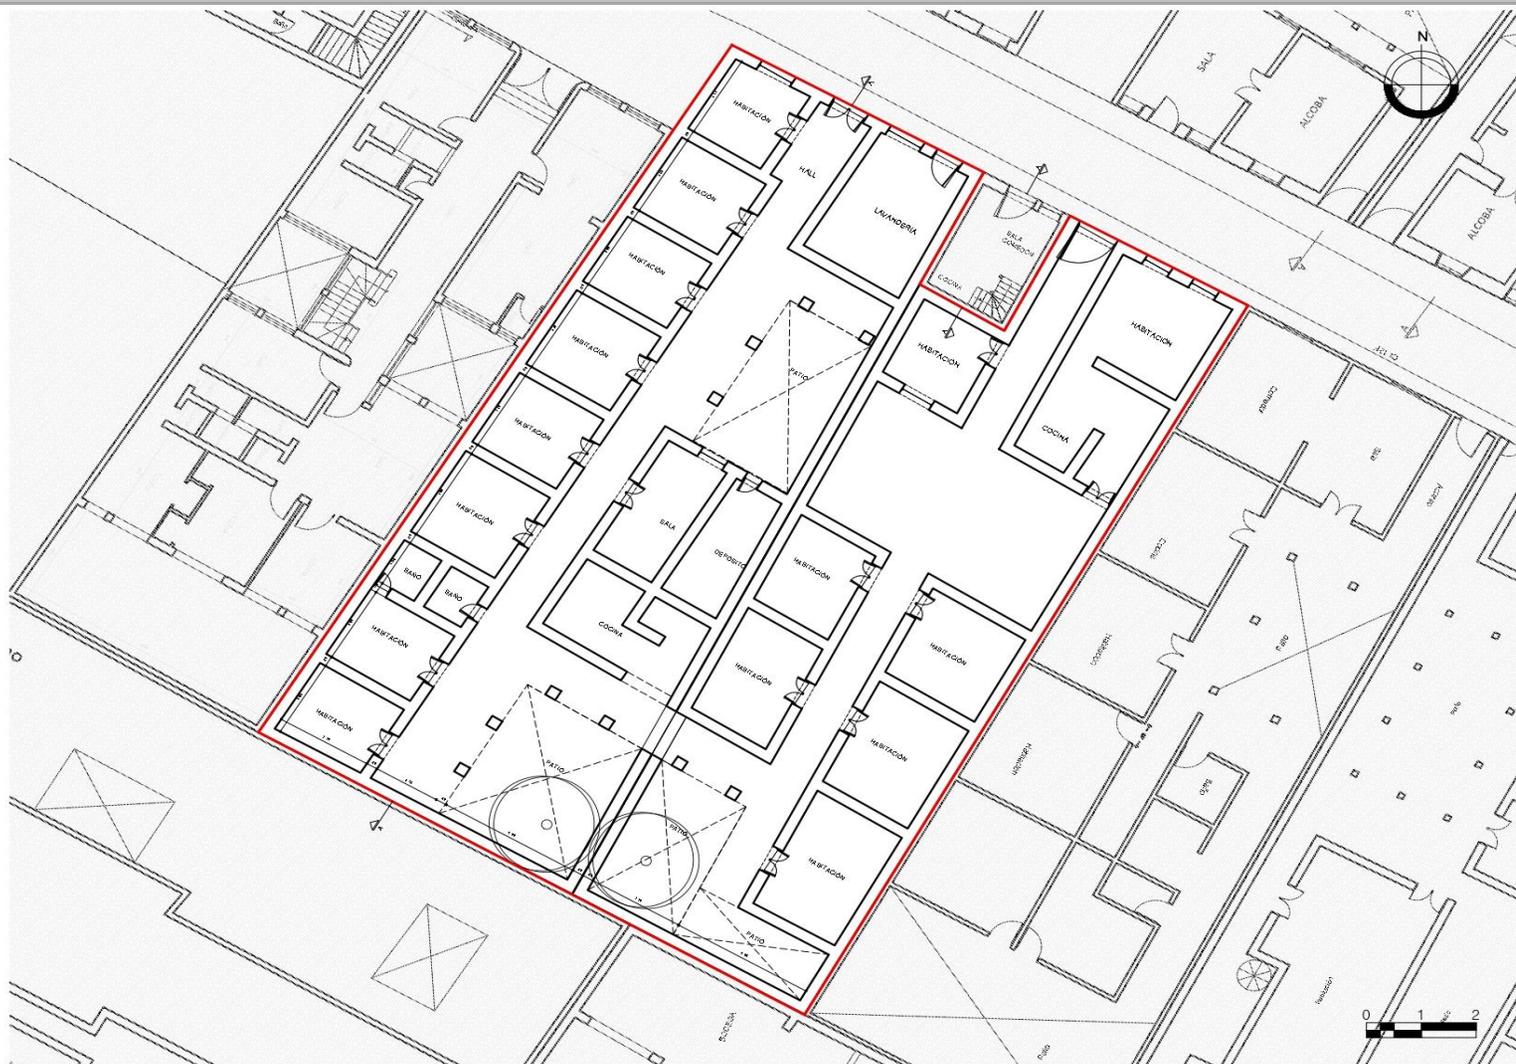
Planta primer piso

14. DESCRIPCIÓN
<p>Conforma una unidad arquitectónica con el predio 027, el cual corresponde una sección frontal de la unión de ambos volumen. La unidad está constituida por 2 inmuebles de 1 piso paramentados en 2 predios medianeros, cuyas dimensiones generales son 20.2 m de frente por 30.8 m de fondo, dando una proporción de 1 a 1.5 veces aproximadamente, con frente sobre la Calle 12 F. La ocupación de los predios se realiza a través de 2 viviendas con patio lateral y patio posterior lateral. En el centro del cuerpo frontal se localizan 2 espacios independientes, uno usado como local comercial y otro adaptado a vivienda, en este cuerpo también se encuentra un acceso central a cada vivienda, el cual se prolonga en una circulación hasta el patio posterior. En fachada se reconocen 2 cuerpos con alturas diferenciadas, cada una correspondiente a una de las viviendas originales, ambas con zócalo revocado y remate en cornisa con alero de madera sobre canes. El primer cuerpo, al occidente, consta de 1 vano de acceso con portada flanqueado por 2 ventanas con arco escarzano, marco y cornisa curva, y un acceso secundario, resultado de modificar un vano de ventana, según lo que se observa en su ornamentación. El cuerpo oriental, del cual una parte corresponde al predio 027, consta de un vano de acceso con portada, 2 de ventana de caja por el costado oriental, y un acceso secundario con ventana lateral y ventana superior por el costado occidental. El sistema estructural es de muros de carga con acabado de pañete y pintura, y cubiertas a 2 aguas en teja de barro. Las carpinterías de accesos son en metal, mientras que las de ventana son en madera.</p>

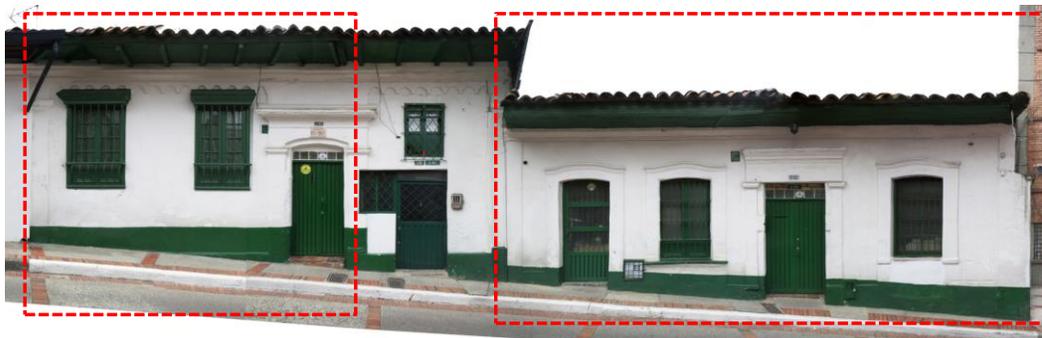
Fachada Norte

Valor estético: De acuerdo con lo descrito, aunque el inmueble no conserva su volumetría original, sí mantiene algunos elementos de su volumetría, así como su lenguaje arquitectónico del período republicano, expresado a través de un diseño de fachada rematada en aleros de madera y con una decoración modesta en torno a vanos, entre los que resaltan las portadas de acceso. Se inserta armónicamente en un perfil urbano heterogéneo en términos de altura, volumetría y lenguaje arquitectónico.
