## FICHA DE INVENTARIO Y VALORACIÓN DE BIENES CULTURALES INMUEBLES

INMUEBLE No MZ 021

1.1. Nombre del Bien	CL 12 D 1 A 10	1.2. Otros nombres	N.A.
1.3. Pertenece a valoración colectiva	No	1.4. Nombre	N.A.

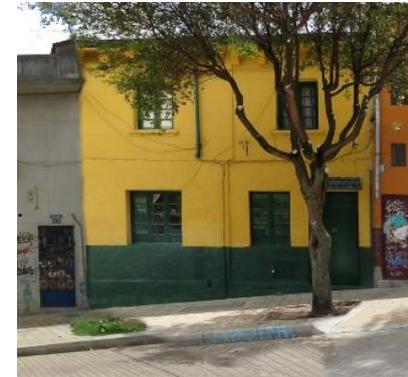
## 9. FOTOGRAFÍA DEL INMUEBLE

Inmueble de 2 pisos paramentado en un predio medianero con forma irregular; sus dimensiones son: frente de 6.8 m y fondo de 31.5 m, logrando una proporción de 1 a 4.6 veces, con frente sobre la Calle 12 D. La ocupación del predio se realiza mediante un volumen de 2 niveles en la parte frontal y un nivel en la parte posterior, con 2 patios laterales actualmente cubiertos y un traspatio en el cual se emplaza un volumen rectangular de un nivel, que funciona como alcoba (añadido). Se ingresa por un zaguán lateral, el cual lleva a un hall con una escalera de dos tramos junto a la sala y el comedor, anteriores al patio lateral en el costado oriental, con 2 alcobas al occidente. Se continúa por un pasillo central, el cual distribuye hacia el costado oriental a 3 alcobas y una cocina; en el costado occidental hay otro patio lateral, una escalera de dos tramos y una alcoba. En el traspatio se ubica una alcoba aislada al occidente. En el segundo nivel se disponen alcobas. La fachada consta de un cuerpo de 2 niveles con zócalo pañetado y remate en alero pañetado sobre ménsulas. El primer nivel cuenta con un acceso lateral con tejadillo en fibro cemento y 2 ventanas, mientras el segundo nivel consta de 2 ventanas rectangulares con repisa. El sistema estructural es de muros de carga con acabado de pañete y pintura, entrepisos de madera y cubierta a 2 aguas en teja de barro. Los pisos tienen acabado en baldosa de gres, cerámica y madera. La carpintería es de madera.

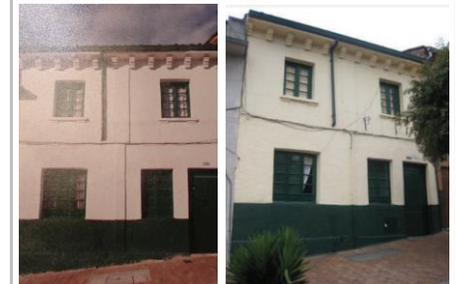
## 11. FOTOGRAFÍA ANTIGUA

Fuente: Recorridos fotográficos por el centro de Bogotá, Noviembre 1981 - Febrero 1982. Colcultura

Inmueble construido durante la primera mitad del siglo XX; se emplaza en una manzana consolidada a comienzos del mismo siglo. Destinado para vivienda, actualmente mantiene este uso y es propiedad de Carmen Rodríguez de Vera. Según las fotografías aéreas de 1938, 1953 y 1976, se evidencia la adición de un volumen de un nivel en el traspatio y el cubrimiento de los patios con teja traslúcida. No se conocen solicitudes de intervención ni antecedentes de archivo.

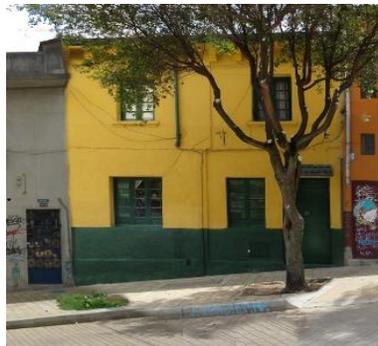
Fachada Occidental

**Valor estético:** De acuerdo con lo descrito anteriormente, en el inmueble se identifican elementos formales de la arquitectura tradicional, representados en su implantación volumétrica, tipología de patios laterales, carpinterías de madera y cubierta en teja de barro; sin embargo, la composición de su fachada mediante el uso de vanos rectangulares con repisa dispuestos regularmente, sus proporciones y la carencia de ornamentación, están más relacionados con el lenguaje del periodo de transición. Su estética original se mantiene, así como gran parte de sus acabados. La manzana alberga inmuebles de distintos periodos y estilos, sin embargo, es homogénea en cada perfil. En este caso, hace parte de un conjunto de inmuebles construidos paralelamente, los cuales presentan características similares.
