FICHA DE INVENTARIO Y VALORACIÓN DE BIENES CULTURALES INMUEBLES

INMUEBLE No MZ 021

1.1. Nombre del Bien	KR 1 A 12 D 15	1.2. Otros nombres	N.A.
1.3. Pertenece a valoración colectiva	No	1.4. Nombre	N.A.

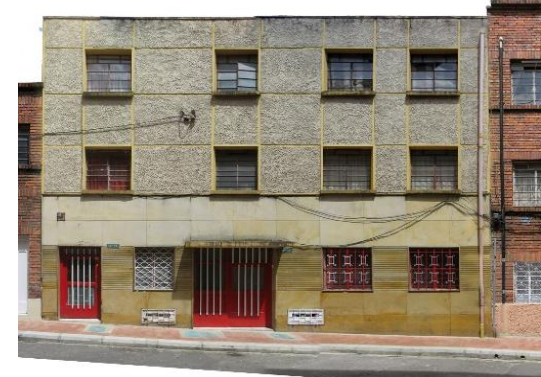
9. FOTOGRAFÍA DEL INMUEBLE

Inmueble de 3 pisos paramentado en un predio medianero con forma rectangular; sus dimensiones son: frente de 9.9 m y fondo de 10.7 m, logrando una proporción de 1 a 1 aproximadamente, con frente sobre la Carrera 1 A. La ocupación del predio se realiza mediante un volumen de patio posterior central. Se accede a través de un vestíbulo central con escaleras, el cual distribuye en cada costado a una unidad de vivienda. La fachada, con un diseño simétrico, consta de un cuerpo de 3 niveles, de los cuales, el primero cuenta con revestimiento en piedra muñeca con texturas diferenciadas por franjas horizontales; los demás niveles tienen acabado de pañete y pintura conformando paneles ortogonales. El nivel 1 se compone de un acceso central con una pequeña visera de concreto, 3 vanos rectangulares de ventana y un acceso lateral hacia el costado sur. Los demás niveles constan de 4 ventanas rectangulares cada uno, todas retrocedidas y con repisa. El sistema estructural es de muros de carga en ladrillo con acabado de pañete y pintura, y cubierta a 2 aguas en teja de fibro cemento. En fachada las carpinterías son metálicas.

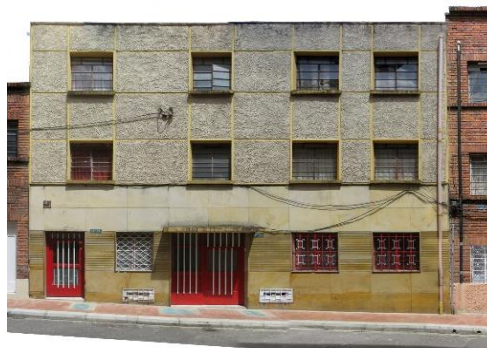
Fachada Oriental

Valor estético: De acuerdo con lo descrito anteriormente, se identifican elementos formales del periodo de Arquitectura de Transición representados en la composición casi simétrica de su fachada, así como la sencillez y disposición ordenada de vanos; utiliza la piedra a la vista y el revocado rugoso con pintura como acabado de fachada. La carpintería metálica es uniforme en cada nivel, lo que hace del inmueble un ejemplo de rigurosidad y orden. Este perfil de la manzana es homogéneo en cuanto a proporciones y alturas.
