FICHA DE INVENTARIO Y VALORACIÓN DE BIENES CULTURALES INMUEBLES

INMUEBLE No	MZ	022
Hoja 1	PR	001

1.1. Nombre del Bien	CL 12 D 1 38	1.2. Otros nombres	N.A.
1.3. Pertenece a valoración colectiva	No	1.4. Nombre	N.A.

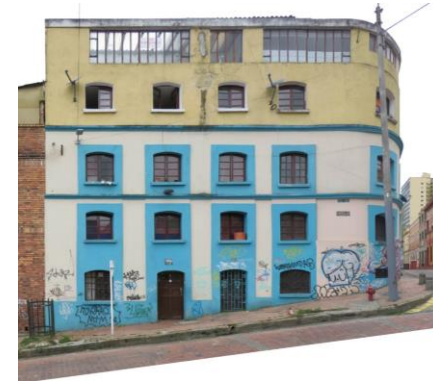
9. FOTOGRAFÍA DEL INMUEBLE

Inmueble de 6 pisos, paramentado en un predio esquinero con forma irregular y esquina curva, cuyas dimensiones son: frente de 13.1 m y fondo de 13.5 m logrando una proporción de 1 a 1 aproximadamente, con frentes sobre la calle 12 D y carrera 1 Bis. La ocupación del predio se realiza a través de un volumen con patio lateral posterior y aislamiento lateral. Desde la calle 12 D, se ingresa a través de un vestíbulo central que conduce a un espacio central con una escalera de dos tramos, anterior al patio, y en torno al cual se organiza la vivienda. La fachada por ambos frentes consta de un cuerpo de 5 niveles con zócalo revocado y cornisas que diferencian cada nivel; los 2 niveles superiores corresponden a adiciones realizadas con el tiempo, y el nivel superior, a diferencia de los demás, cuenta con vanos de ventana corrida sin ninguna relación de proporciones con los otros elementos de fachada. Por el frente sur, hacia la calle 12 D, la fachada consta de vanos con arco escarzano y marco revocado. El sistema estructural es de muros de carga, pañetados y pintados, mixto con pórticos y entrepisos en concreto. En fachada, la carpintería es metálica, en tanto que al interior es en madera.

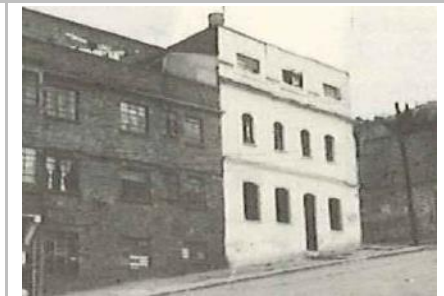
10. FOTOGRAFÍA DEL CONTEXTO 11. FOTOGRAFÍA ANTIGUA

Inmueble construido en las primeras décadas del siglo XX. Destinado para vivienda, en la actualidad mantiene su uso. Es de propiedad horizontal, pero no se conocen datos de diseñador o constructor. En aerofotografías históricas se observa que en la década de 1930 aún el predio no había sido construido; que a mediados de siglo ya se había construido un volumen que ha sido modificado recurrentemente desde la segunda mitad del siglo XX. En fachada se observa que un volumen inicial de tres pisos, al cual le fueron añadidos los superiores en las últimas décadas. Igualmente, se evidencian algunas modificaciones relacionadas con la alteración de forma y dimensiones de vanos, así como el sellamiento de unos y apertura de otros. No se conocen datos de solicitudes de intervención ni de antecedentes de archivo.
