FICHA DE INVENTARIO Y VALORACIÓN DE BIENES CULTURALES INMUEBLES

INMUEBLE No MZ 022

1.1. Nombre del Bien	Casa de la Montaña Arte Cultura v Turismo	1.2. Otros nombres	N.A.
1.3. Pertenece a valoración colectiva	No	1.4. Nombre	N.A.

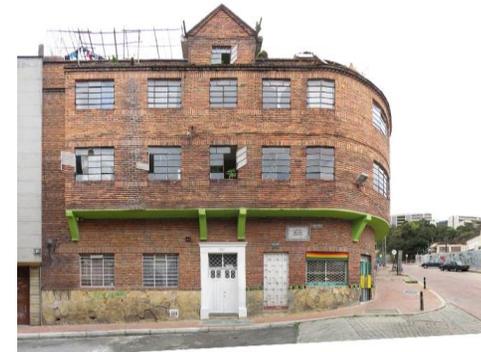
9. FOTOGRAFÍA DEL INMUEBLE

<b>14. DESCRIPCIÓN</b>	
<p>Inmueble de 4 pisos paramentado en un predio esquinero con forma rectangular y esquina curva, cuyas dimensiones son: frente de 14 m y fondo de 16.9 m logrando una proporción de 1 a 1.2 veces aproximadamente, con frentes sobre la Carrera 1 A y la Calle 12 D. La ocupación del predio se realiza a través de un volumen con patio central y 2 posteriores, uno lateral y otro central. Desde la Carrera 1A se accede a través de un vestíbulo central con escaleras a los niveles superiores, anterior a una antesala que hoy funciona como cocina y que antecede al patio central. En torno a él se organizan 5 habitaciones, 2 baños, 1 depósito y un local comercial con acceso independiente desde la esquina. Los niveles superiores constan de unidades de vivienda con planta tipo. La fachada es continua por ambos frentes; consta de 4 niveles con superficies de ladrillo expuesto, zócalo en piedra arenisca bogotana y remate plano en ático con cornisa; el primer nivel está paramentado, mientras que los superiores corresponden a un volumen en voladizo apoyado sobre ménsulas. El frente occidental cuenta en primer piso con un vano central de acceso con portada, otro de acceso secundario y 3 vanos de ventana, en niveles 2 y 3 tiene 5 vanos de ventana por cada piso, y en el superior, sobresale un volumen central con remate en hastial y un vano central de ventana. En la esquina cuenta con un vano de acceso en primer piso y uno de ventana en los niveles 2 y 3. Por el frente sur cuenta con 4 vanos de ventana en primer piso y 5 en los pisos 2 y 3. El sistema estructural es de muros de carga en ladrillo y cubierta a 2 aguas en teja de fibro cemento. En fachada las carpinterías son metálicas.</p>

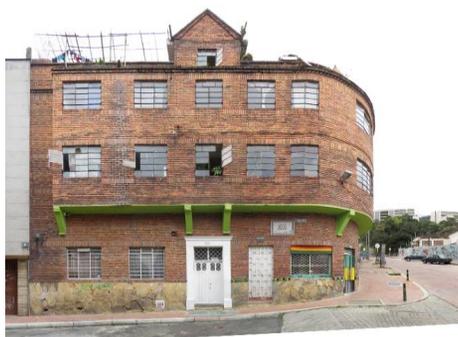
**Fachada Occidental**

**Valor estético:** De acuerdo con lo descrito, el inmueble conserva volumetría original, con algunas adiciones realizadas en las últimas décadas. Conserva el diseño original de fachada, lograda a partir de la implementación de volúmenes limpios en los que el manejo de la textura y el detalle arquitectónico reemplazaba a la ornamentación de las edificaciones tradicionales. Conserva también su sistema estructural y su distribución espacial en torno a vestíbulos con punto fijo y patios. Se inserta armónicamente en un perfil urbano heterogéneo en términos de altura, volumetría y lenguaje arquitectónico.
