FICHA DE INVENTARIO Y VALORACIÓN DE BIENES CULTURALES INMUEBLES

INMUEBLE No MZ 022
Hoja 1 PR 004

1.1. Nombre del Bien	Edificio París	1.2. Otros nombres	N.A.
1.3. Pertenece a valoración colectiva	No	1.4. Nombre	N.A.

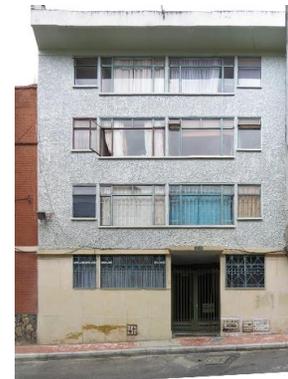
9. FOTOGRAFÍA DEL INMUEBLE

Inmueble de 5 pisos paramentado en un predio medianero con forma irregular, cuyas dimensiones son: frente de 10 m y fondo de 23.3 m, logrando una proporción de 1 a 2.3 veces aproximadamente, con frente sobre la Carrera 1 A. La ocupación del predio se realiza a través de un volumen con 2 patios laterales opuestos y un patio posterior. Se ingresa a través de una circulación con escaleras, que entrega a 1 unidad de vivienda posterior y que está flanqueada por otras 2 anteriores a los patios laterales. La fachada consta de 2 cuerpos: un basamento con revestimiento en piedra muñeca correspondiente al primer piso, y un cuerpo superior simétrico de 3 pisos con revestimiento en pañete con textura rústica. El basamento consta de un vano de acceso con visera en concreto y 3 vanos de ventanas. El cuerpo superior está estructurado por 4 ejes verticales de vanos de ventana con antepecho corrido (2 centrales con mayor longitud de base, y 2 laterales con menores dimensiones), rematado por un volumen en voladizo a manera de visera. El quinto nivel no es visible desde la fachada, puesto que está retrocedido. El sistema estructural es de pórticos con placas de concreto y las cubiertas son plana en terraza y a 2 aguas en teja de fibro cemento. Los materiales de los muros son en ladrillo con revestimiento de pañete y pintura, la carpintería es metálica en fachada y en madera al interior. El acabado de los pisos es en enchape y la escalera es de concreto con acabado en granito y la baranda es metálica.

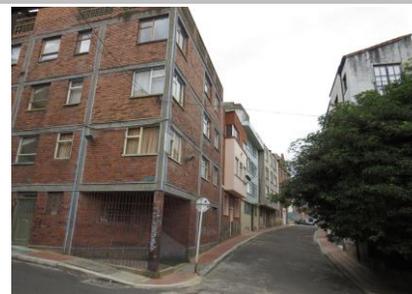
10. FOTOGRAFÍA DEL CONTEXTO

Fuente: Equipo Fotografía PEMP Patrimonio Inmueble

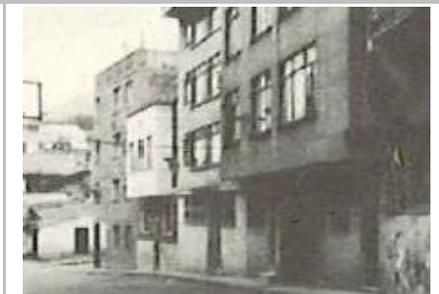
11. FOTOGRAFÍA ANTIGUA

Fuente: Recorridos fotográficos por el centro de Bogotá, Noviembre 1981 - Febrero 1982. Colcultura

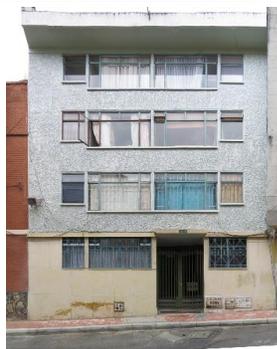
Fachada Occidental

Valor estético: De acuerdo con lo descrito, el inmueble conserva la tipología con la que fue concebido en la década de 1970, con algunas modificaciones que no afectan sustancialmente su volumetría. Se inserta armónicamente en un perfil urbano heterogéneo en términos de altura, volumetría y lenguaje arquitectónico.
