FICHA DE INVENTARIO Y VALORACIÓN DE BIENES CULTURALES INMUEBLES

1.1. Nombre del Bien	KR 1 BIS 12 D 78	1.2. Otros nombres	N.A.
1.3. Pertenece a valoración colectiva	No	1.4. Nombre	N.A.

3.1. Departamento	Bogotá	3.2. Municipio	Bogotá D.C.
3.3. Nomenclatura	KR 1 BIS 12 D 78	3.4. Nomenclatura antigua	CR 1 A No. 15-76/78
3.5. Barrio	Las Aguas	3.6. Código Barrio	003103
3.7. Dentro de sector urbano histórico	Si	3.8. Nombre sector urbano	Sector Urbano Antiguo
3.9. No. de manzana	023	3.10. No. de predio	014
3.11. CHIP	AAA0030FXXS	3.12. Localidad	Candelaria
3.13. Dentro de perímetro urbano	Si	3.14. UPZ	94
3.15. Nombre UPZ	Candelaria

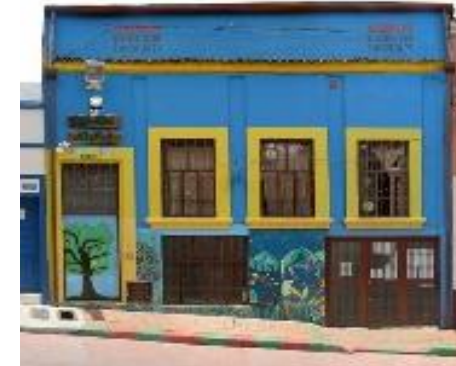
9. FOTOGRAFÍA DEL INMUEBLE

Inmueble de 3 pisos, paramentado en un predio medianero de forma rectangular, cuyas dimensiones son 7.9 m de frente y 16.53 m de fondo, logrando una proporción de 1 a 2.09 veces con frente sobre la Carrera 1 bis. Su uso actual es de servicios, hostel. La ocupación del predio está establecida por un primer volumen de patios laterales cubiertos con una marquesina, al cual se le adosan varios volúmenes en la parte posterior para adecuar más habitaciones y pequeñas áreas de servicio. Se ingresa a través de un acceso vehicular en donde antes funcionaba un garaje, pero que actualmente sirve como el área de recepción. De allí, distribuye mediante un pasillo que conduce al primer y segundo patio así como a las escaleras que distribuyen a los espacios de habitaciones y servicios. La fachada está resuelta en un cuerpo con un zócalo con mural, 4 vanos verticales (1 de acceso y los restantes de ventana) y 2 horizontales (1 de acceso y el otro de ventana), modulada por bajos relieves verticales en medio de los vanos y rematada por un pequeño alero sobre una cornisa. El sistema estructural son muros de carga en ladrillo; los entrepisos en madera y placas aligeradas de concreto; y la cubierta es a 2 aguas con acabado en teja de barro y de fibrocemento. Los materiales del piso son en cerámica, y la carpintería es en metal y madera.
