**FICHA DE INVENTARIO Y VALORACIÓN DE BIENES
CULTURALES INMUEBLES**
USO EXCLUSIVO DEL MINISTERIO DE CULTURA

1.1. Nombre del Bien	KR 1 BIS 12 D 80	1.2. Otros nombres	N.A.
1.3. Pertenece a valoración colectiva	No	1.4. Nombre	N.A.

003103023015

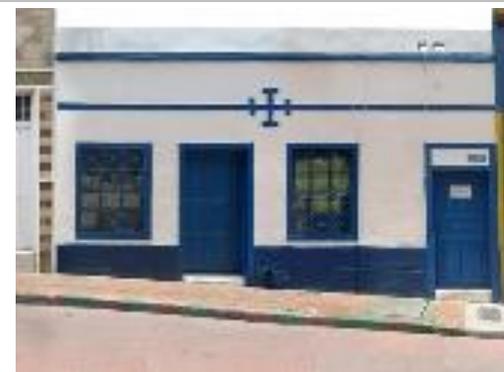
9. FOTOGRAFÍA DEL INMUEBLE

Inmueble de un piso paramentado en un predio medianero de forma rectangular, cuyas dimensiones son 7.5 m de frente y 16.7 m de fondo, logrando una proporción de 1 a 1.8 veces con frente sobre la Carrera 1 bis. La ocupación del predio está establecida por un volumen con un único patio lateral que dota de iluminación y ventilación a todos los espacios de la vivienda. Se accede a través de una puerta principal localizada en el costado sur, la cual conecta a un corredor de que conduce al patio y a una habitación con baño privado. Alrededor del patio se disponen: 2 depósitos, 2 baños externos, 2 habitaciones, una cocina y un lavadero. La fachada está resuelta en un cuerpo con zócalo, 4 vanos verticales (2 de acceso y 2 de ventana) y una moldura horizontal, con una cruz, que antecede al ático con cornisa. El sistema estructural corresponde a muros de carga en ladrillo, pañetados y pintados, y la cubierta a dos aguas con teja de fibrocemento. Los materiales del piso son en cerámica, la carpintería es en madera con rejas metálicas, y la cubierta del patio es en teja traslúcida.

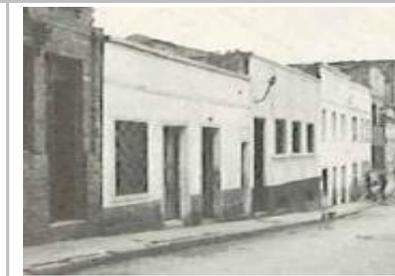
10. FOTOGRAFÍA DEL CONTEXTO
11. FOTOGRAFÍA ANTIGUA

Inmueble correspondiente al periodo de la Republicano, construido hacia finales de la década de 1930. Hace parte del primer grupo de inmuebles de esta época que se localizaron en esta manzana. No se conocen datos de autor, diseñador o constructor. Es propiedad de Carlos Eduardo Herrera Arias. Presenta una influencia del periodo Republicano en cuanto a su proporción, tipología de patio lateral y distribución de los vanos, pero marca la diferencia a partir de una menor decoración en su fachada. Su uso en principio fue residencial, durante algunos años tuvo un uso mixto con comercio, pero ahora mantiene su uso original residencial. Ha tenido modificaciones en los patios, pero no ha perdido su tipología. No se conocen datos de solicitudes de intervención ni de antecedentes de archivo.

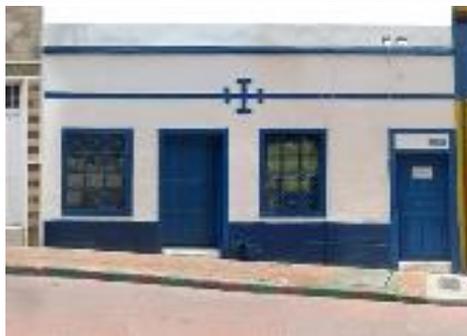
Fachada Occidental

Valor estético: De acuerdo con lo descrito y su valoración histórica, el inmueble puede leerse de forma integral a pesar de sus modificaciones, es representativo del periodo Republicano. Se compone de elementos como zócalo, marcos, molduras y ático.
