FICHA DE INVENTARIO Y VALORACIÓN DE BIENES CULTURALES INMUEBLES

1. DENOMINACIÓN				
1.1. Nombre del Bien	KR 1 12 D 29	1.2. Otros nombres	N.A.	
1.3. Pertenece a valoración colectiva	No	1.4. Nombre	N.A.	
2. CLASIFICACIÓN TIPOLOGICA

3. LOCALIZACIÓN				
3.1. Departamento	Bogotá	3.2. Municipio	Bogotá D.C.	
3.3. Nomenclatura	KR 1 12 D 29	3.4. Nomenclatura antigua	N.A.	
3.5. Barrio	Las Aguas	3.6. Código Barrio	003103

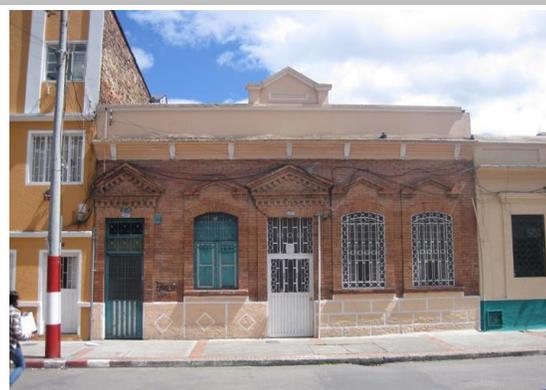
9. FOTOGRAFÍA DEL INMUEBLE

14. DESCRIPCIÓN
<p>Inmueble de un piso y sótano paramentado en un predio medianero con forma rectangular, cuyas dimensiones son: frente de 10 m y fondo de 16.79 m, logrando una proporción de 1 a 1.7 aproximadamente, con frente sobre la Carrera 1. La ocupación del predio se realiza a través de un volumen de patio lateral con traspatio, ambos cubiertos en la actualidad. Se accede por un zaguán central que se prolonga hasta la galería norte del patio, la cual fue cerrada para separar las 2 unidades de vivienda que contiene la edificación. Por el costado norte de esta circulación, existe una sala, 3 habitaciones, una cocina y un baño en la parte posterior; por el otro lado se accede a través de un zaguán lateral que conduce al espacio del patio, consta de 2 habitaciones, depósito, baño y lavandería. La fachada es en ladrillo a la vista, consta de un cuerpo con vanos verticales, zócalo revocado con almohadillado en el extremo norte, cornisa modulada por modillones, ático y frontón triangular delimitado por machones. Está resuelta en un plano de paramento, estructurado en un módulo de acceso con marco y frontón triangular denticulado y una de ventana con arco escarzano, marco y hastial triangular. Consta de 2 vanos de acceso: uno en el extremo sur y otro en el eje central; un vano de ventana entre los accesos y 2 al norte. El sistema estructural es de muros portantes en ladrillo, cubierta en teja ondulada traslúcida, teja de barro y de fibrocemento con estructura presumiblemente en madera. Los pisos tienen acabado en baldosa decorada de cemento y en madera, y el techo falso es en listón de madera machihembrado. Las carpinterías son metálicas en fachada, y en madera con calados sobre el dintel al interior.</p>

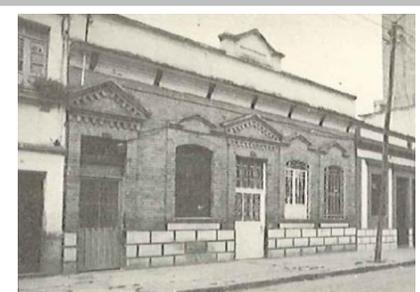
11. FOTOGRAFÍA ANTIGUA

Fuente: Recorridos fotográficos por el centro de Bogotá, Noviembre 1981 - Febrero 1982. Colcultura

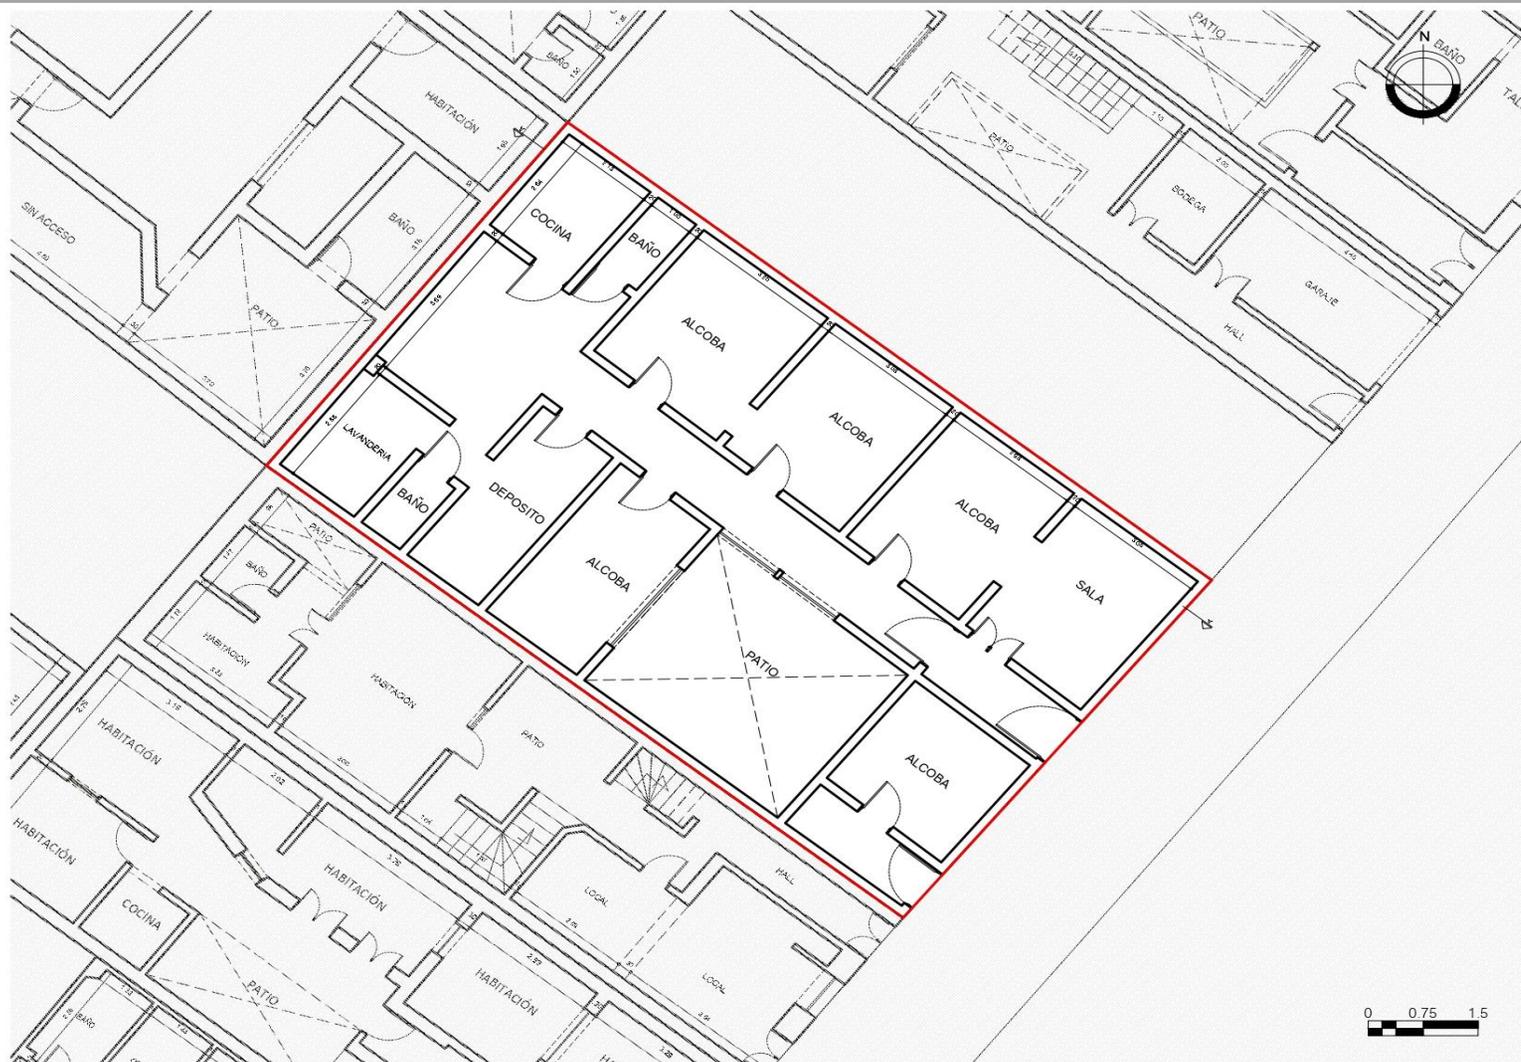
18. PLANIMETRÍA (PLANTA ARQUITECTÓNICA)

Planta primer piso

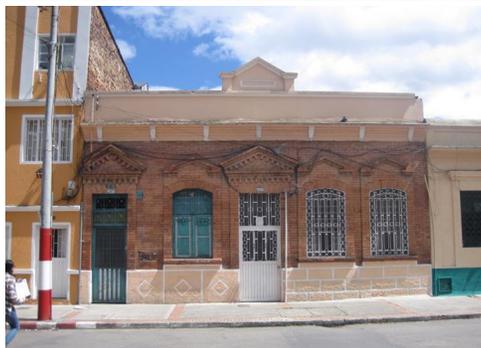
Fachada Occidental

Valor estético: De acuerdo con lo descrito y su valoración histórica, el inmueble puede leerse de forma parcial debido a sus modificaciones. Es representativo de la arquitectura de comienzos del siglo XX, de acuerdo con el lenguaje tradicional de las casas que ocupaban el centro de la ciudad, mezclando materiales en muros de tapia pisada, muros de carga en adobe y ladrillo. Se resalta el diseño de la fachada con elementos inspirados en la arquitectura academicista, como los frontones de los vanos y del ático. Al interior conserva parte de los pisos con baldosas decoradas, molduras en paredes y cielorrasos, y las carpinterías de puertas con elaborados calados decorativos sobre el dintel.
