FICHA DE INVENTARIO Y VALORACIÓN DE BIENES CULTURALES INMUEBLES

INMUEBLE No MZ 030

1.1. Nombre del Bien	CL 19 A 3 26 ESTE	1.2. Otros nombres	N.A.
1.3. Pertenece a valoración colectiva	No	1.4. Nombre	N.A.

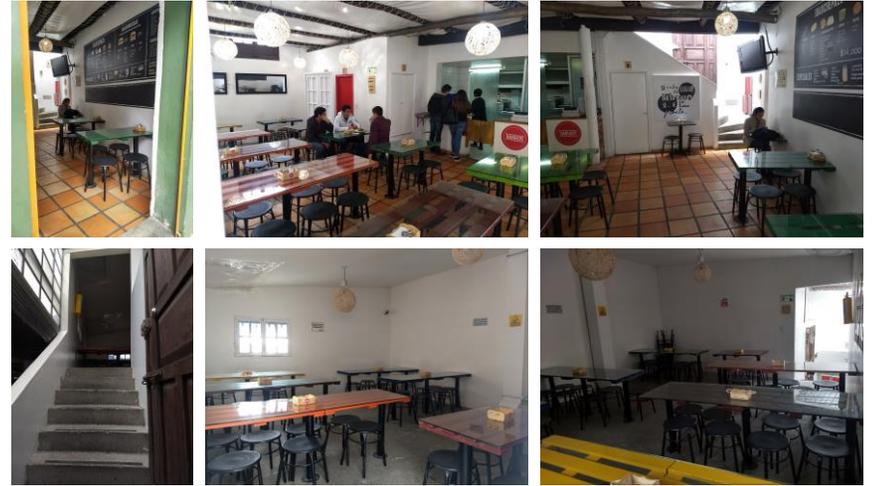
**16. FOTOGRAFÍAS INTERIORES**

Inmueble de un piso paramentado en un predio esquinero con forma irregular, cuyas dimensiones son: frente de 9.90 m y fondo de 11.59 m, logrando una proporción de 1 a 1.2 veces aproximadamente con frentes sobre la calle 19 A y carrera 4 Este. La ocupación del predio se realiza a través de un volumen compacto de ocupación total. Se ingresa a través de un vano lateral de acceso que entrega al comedor del restaurante, el cual contiene una escalera en concreto hacia el piso superior posterior. La fachada está resuelta en un cuerpo con 3 vanos verticales (en el costado sur, 1 de acceso principal y 2 de ventana en caja con reja tipo pecho de paloma; el costado oriental, es completamente lisa), una esquina rematada en sillares de piedra a la vista, un alero de cubierta con canes de madera. El sistema estructural es de muros de carga en ladrillo con cubierta a dos aguas en teja de barro y estructura en madera, en el área intervenida, teja de asbesto de cemento. Revestimiento de muros en pañete y pintura, carpintería de madera de fachada, escalera en concreto con acabado de granito pulido, pisos en baldosa de gres.
