FICHA DE INVENTARIO Y VALORACIÓN DE BIENES CULTURALES INMUEBLES

INMUEBLE No MZ 030

1.1. Nombre del Bien	CL 19 A 3 14 ESTE	1.2. Otros nombres	N.A.
1.3. Pertenece a valoración colectiva	No	1.4. Nombre	N.A.

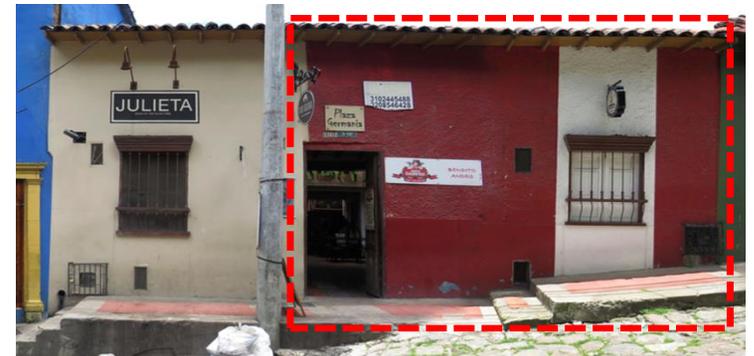
9. FOTOGRAFÍA DEL INMUEBLE

Unidad arquitectónica con el predio 003103030003 de dos pisos de altura, paramentada en 2 predios medianeros irregulares, cuyas dimensiones sumadas son: frente de 9.90 m y fondo de 14.13 m, logrando una proporción de 1 a 0.70 veces aproximadamente con frente sobre la calle 19 A. El predio 002 tiene 6 m de frente por 12.15 m de fondo y se localiza hacia el costado occidental de la unidad arquitectónica. La ocupación del predio se realiza a través de un volumen compacto de ocupación total, con patio posterior cubierto. Se ingresa a través de un acceso central que entrega a un área común con mesas; sobre el costado occidental se disponen 5 locales comerciales, 2 zonas de mesas y servicios. Unas escaleras laterales al oriente conducen al segundo nivel, el cual consta de 2 locales comerciales y zona de mesas. La fachada de la unidad arquitectónica está resuelta en un cuerpo con 2 vanos verticales (un de acceso principal y otro de ventana con reja tipo pecho de paloma) y alero de cubierta con canes de madera a la vista. El sistema estructural es de muros de carga en ladrillo con intervención en pórticos de concreto y cubierta a un agua con estructura metálica y teja de fibrocemento. Revestimiento de pañete y pintura, y carpintería de madera.

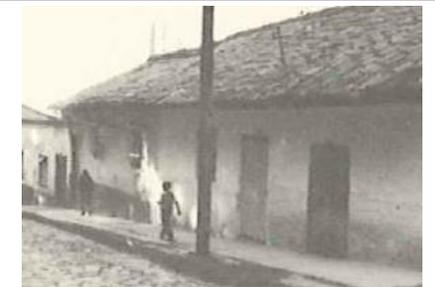
11. FOTOGRAFÍA ANTIGUA

Fuente: Recorridos fotográficos por el centro de Bogotá, Noviembre 1981 - Febrero 1982. Colcultura

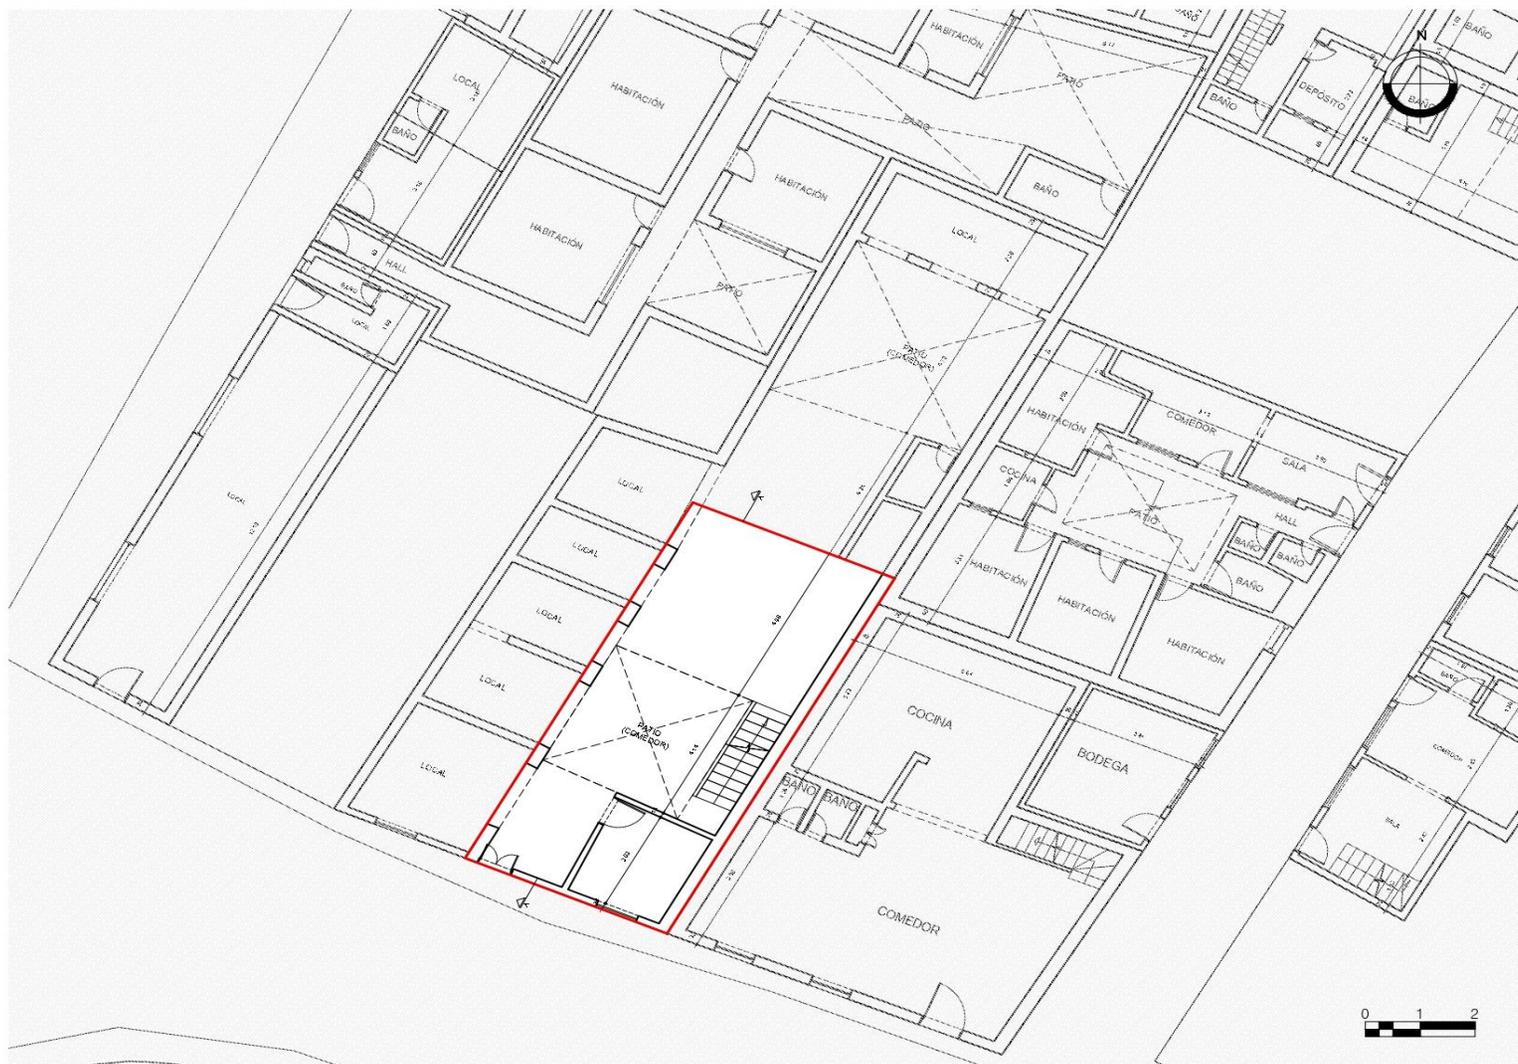
Planta primer piso

Equipo Levantamientos PEMP Patrimonio Inmueble. Restituido con información suministrada en la visita de campo.
