FICHA DE INVENTARIO Y VALORACIÓN DE BIENES CULTURALES INMUEBLES

1. DENOMINACIÓN				
1.1. Nombre del Bien	CL 19 A 3 2 ESTE	1.2. Otros nombres	N.A.	
1.3. Pertenece a valoración colectiva	No	1.4. Nombre	N.A.	
2. CLASIFICACIÓN TIPOLOGICA

3. LOCALIZACIÓN				
3.1. Departamento	Bogotá	3.2. Municipio	Bogotá D.C.	
3.3. Nomenclatura	CL 19 A 3 2 ESTE	3.4. Nomenclatura antigua	N.A.	
3.5. Barrio	Las Aguas	3.6. Código Barrio	003103

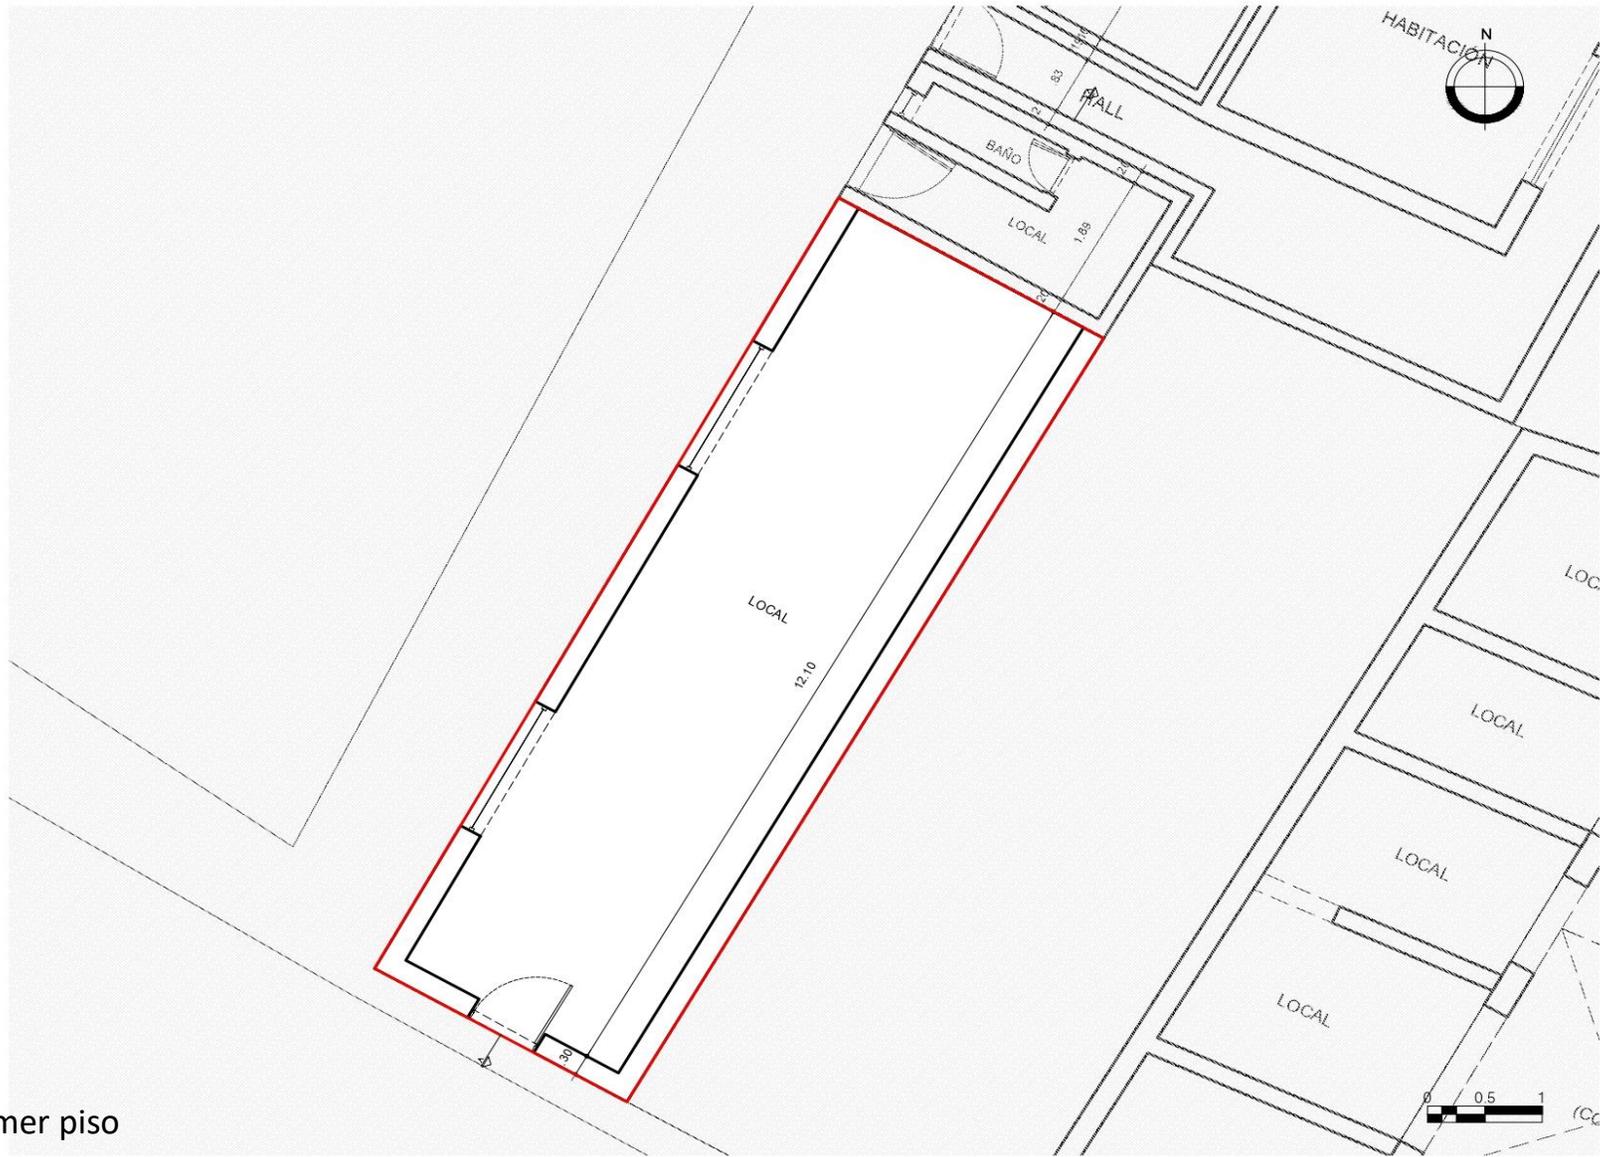
Planta primer piso

14. DESCRIPCIÓN
Inmueble de un piso paramentado en un predio esquinero con forma rectangular, cuyas dimensiones son: frente de 3.80 m y fondo de 12.40 m, logrando una proporción de 1 a 3.3 veces aproximadamente con frentes sobre la calle 19 A y la carrera 3 Este. La ocupación del predio se realiza a través de un volumen compacto de ocupación total. Desde la calle 19 A, se ingresa a través de vano central de acceso que conduce a un local comercial. Las fachadas están resueltas en un cuerpo con 3 vanos verticales (en el costado sur, 1 de acceso y, en el costado occidental, 2 de ventana) un alero de caja con canes de madera. El sistema estructural es de muros de carga en ladrillo, pañetados y pintados, y cubierta a un agua con teja de barro sobre una estructura en madera y canal metálica. La carpintería es metálica.
