FICHA DE INVENTARIO Y VALORACIÓN DE BIENES CULTURALES INMUEBLES

1.1. Nombre del Bien	KR 3 ESTE 19 A 14	1.2. Otros nombres	N.A.
1.3. Pertenece a valoración colectiva	No	1.4. Nombre	N.A.

Instituto Distrital de Patrimonio Cultural	Diligenció:	PEMP Patrimonio Inmueble	Código de identificación	Hoja 1
	Fecha:	2016-2017	003103030007	de 5
	Revisó:	PEMP Patrimonio Inmueble		
	Fecha:	2018

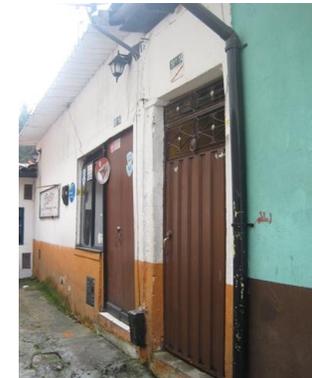
9. FOTOGRAFÍA DEL INMUEBLE

14. DESCRIPCIÓN
 Unidad arquitectónica con los predios 003103030008 y 003103030009, paramentada en 2 predios medianeros rectangulares y uno irregular, cuyas dimensiones sumadas son: frente de 8 m y fondo de 19.12 m, logrando una proporción de 1 a 2.39 veces aproximadamente, con frente sobre la carrera 3 Este. El predio 007 tiene 1.30 m de frente por 19.12 m de fondo y se ubica en el costado sur de la unidad arquitectónica. La ocupación del predio se realiza a través de un volumen compacto con 2 patios laterales alineados y un solar. Desde la calle 19ª, se ingresa a un callejón correspondiente a la carrera 3 Este, por la cual se accede a la edificación a través de vano de acceso con zaguán que entrega a hall principal con corredor, el cual conduce hacia los patios y el solar. Consta de: 5 habitaciones, una cocina, 2 patios y 1 local con su respectivo baño que da hacia la fachada. La fachada está resuelta en un cuerpo con zócalo pintado, 3 vanos verticales (2 de acceso y 1 de ventana) y alero sobre canes de madera a la vista. El sistema estructural es de muros de carga en ladrillo, pañetado y pintado, y cubierta es a dos aguas con teja de barro y estructura de madera, una parte de la cubierta fue reemplazada por teja de fibrocemento. La carpintería es metálica en el exterior y, en el interior, la carpintería es en madera, los pisos en baldosa y tablón de gres, pie derechos en madera.

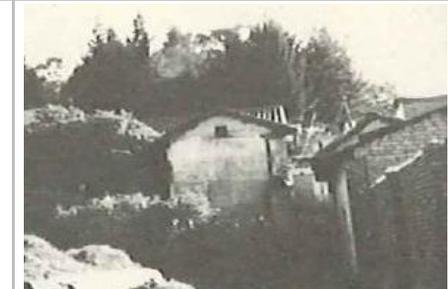
11. FOTOGRAFÍA ANTIGUA

17. RESEÑA HISTÓRICA
 Unidad arquitectónica con los predios 003103030008 y 003103030009, construida a finales del siglo XIX. Destinada para uso residencial, actualmente su uso es comercial. La propietaria del predio 007 es Ana Teresa Bonilla Moncada. No se conocen datos de autor, diseñador o constructor. Hasta 1976, según la aerofotografía histórica, se observa que la unidad arquitectónica se encontraba completa y sin modificaciones. Hacia 1987 hay una subdivisión predial, el cambio de la cubierta e intervención del espacio interior, por lo cual se perdieron sus características originales. No presenta solicitudes de intervención ni antecedentes de archivo.

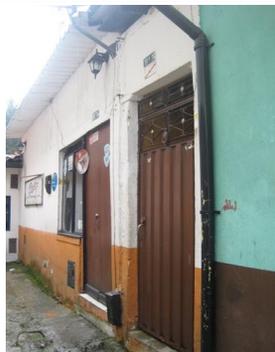
Fachada Occidental

Valor estético: De acuerdo con lo descrito y su valoración histórica, la unidad arquitectónica puede leerse de forma integral a pesar de sus modificaciones e intervenciones. Es representativo de finales del siglo XIX y de la consolidación urbana de la época con remanentes del trazado tradicional. Su repertorio formal está caracterizado por elementos ornamentales de fachada como zócalo, alero, cubierta en teja de barro y tipológicos como los patios y el solar.
