BOGOTÁ  
MEJOR  
PARA TODOSFICHA DE INVENTARIO Y VALORACIÓN DE BIENES  
CULTURALES INMUEBLES

INMUEBLE No MZ 030

1.1. Nombre del Bien	KR 3 ESTE 19 A 22	1.2. Otros nombres	N.A.
1.3. Pertenece a valoración colectiva	No	1.4. Nombre	N.A.

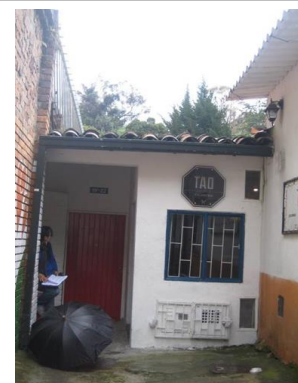
## 9. FOTOGRAFÍA DEL INMUEBLE

Inmueble de 1 piso, paramentado en un predio medianero con forma irregular, cuyas dimensiones son: frente de 3.30 m y fondo de 3.50 m, logrando una proporción de 1 a 1 veces aproximadamente, con frente sobre la carrera 3 Este. La ocupación del predio se realiza a través de un volumen con patio central esquinero. Desde la calle 19ª, se accede a callejón correspondiente a la carrera 3 Este, por la cual se ingresa a la edificación a través de un vano lateral de acceso hacia un local comercial; un corredor lateral conduce al patio central correspondiente al área residencial. Consta de un local comercial con baño, 3 habitaciones, sala-comedor, una cocina, un baño y un patio. La fachada está resuelta en un cuerpo con 2 vanos verticales (1 de acceso y el otro de ventana) y alero con perfil metálico. El sistema estructural es de muros de carga en ladrillo, pañetados y pintados, cubierta a dos aguas con teja de barro y estructura de madera en el área conservada y estructura en metal con teja de fibrocemento en el área intervenida. La carpintería es metálica en el exterior y, en el interior, es en madera, los pisos son en baldosa de cerámica.

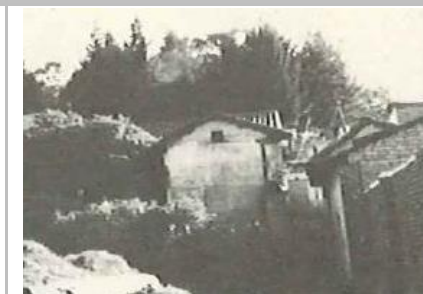
## 11. FOTOGRAFÍA ANTIGUA

Fuente: Recorridos fotográficos por el centro de Bogotá, Noviembre 1981 - Febrero 1982. Colcultura
