## FICHA DE INVENTARIO Y VALORACIÓN DE BIENES CULTURALES INMUEBLES

INMUEBLE No MZ 030

1.1. Nombre del Bien	CL 19 B 3 5 ESTE	1.2. Otros nombres	N.A.
1.3. Pertenece a valoración colectiva	No	1.4. Nombre	N.A.

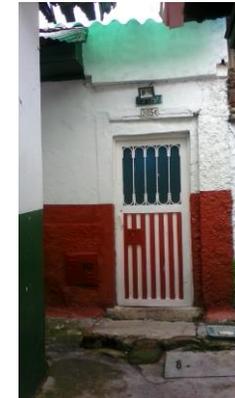
## 9. FOTOGRAFÍA DEL INMUEBLE

Inmueble de un piso paramentado en un predio medianero con forma irregular, cuyas dimensiones son: frente de 11.82 m y fondo de 11.00 m, logrando una proporción de 1 a 1.1 veces aproximadamente con frente sobre la calle 19B. La ocupación del predio se realiza a través de un volumen de patio central cubierto con una marquesina, el cual se escalona debido a la inclinación del terreno. Se ingresa a través de un acceso lateral que entrega al hall principal, el cual distribuye a 4 habitaciones, una sala-comedor, una cocina, un baño, un cuarto de ropas y un depósito. La fachada está paramentada, consta de un zócalo de pañete rústico con remate de alero de caja; se compone de un vano de acceso principal lateral, un vano de acceso central, un vano de acceso con puerta doble lateral y 3 vanos de ventana de dimensiones diferentes. El sistema estructural es de muros de carga en ladrillo con cubierta a 2 aguas con estructura de madera. Revestimiento de pañete y pintura. Carpintería de madera en ventana central; carpintería metálica en puerta, ventanas y rejas. Cubierta combinada con teja de fibrocemento en las áreas intervenidas y teja de barro en áreas conservadas.

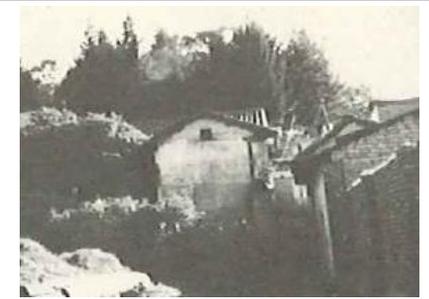
## 11. FOTOGRAFÍA ANTIGUA

Fuente: Recorridos fotográficos por el centro de Bogotá, Noviembre 1981 - Febrero 1982. Colcultura

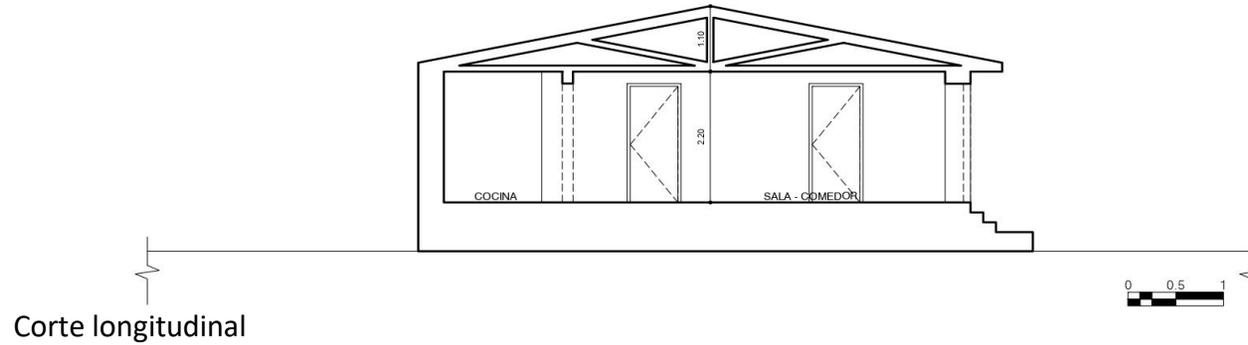
**19. PLANIMETRÍA (FACHADA, CORTE)**

**Fachada Norte**

**Valor estético:** De acuerdo con lo descrito y su valoración histórica, el inmueble puede leerse de forma integral a pesar de sus modificaciones e intervenciones. Es representativo del periodo Republicano de principios del siglo XX y de la consolidación urbana de la época, con remanentes del trazado tradicional. Su repertorio formal está caracterizado por elementos ornamentales de fachada como zócalo, remate de alero de caja y carpintería de madera. Mantiene el paramento original de la manzana y conserva un perfil homogéneo.
