**FICHA DE INVENTARIO Y VALORACIÓN DE BIENES
CULTURALES INMUEBLES**
USO EXCLUSIVO DEL MINISTERIO DE CULTURA

INMUEBLE No MZ 032

1.1. Nombre del Bien	TV 1 17 52	1.2. Otros nombres	N.A.
1.3. Pertenece a valoración colectiva	No	1.4. Nombre	N.A.

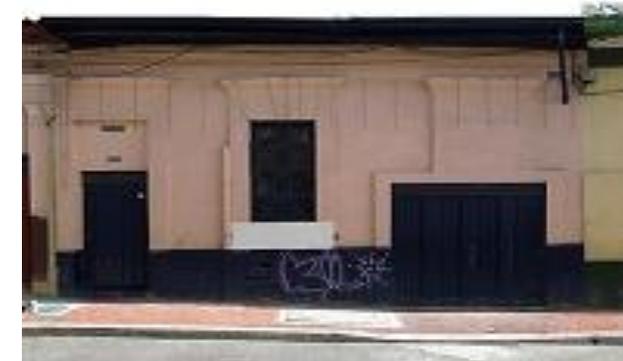
9. FOTOGRAFÍA DEL INMUEBLE

Inmueble de un piso paramentado en un predio medianero con forma rectangular, cuyas dimensiones son: frente de 7.10 m y fondo de 20.00 m, logrando una proporción de 1 a 2.8 veces aproximadamente con frente sobre la Transversal 1. La ocupación del predio se realiza a través un volumen con dos patios laterales continuos. Se ingresa a través de un acceso que entrega a un espacio de garaje y otro lateral que entrega a un espacio que comunica en una galería entorno al patio, y continúa mediante una circulación central con una crujía en cada costado, compuestas de 5 habitaciones, una cocina, 3 baños, 2 patios y una sala, hasta llegar al patio lateral posterior de menor altura. La fachada consta de un nivel compuesto de 2 vanos de puertas y uno de ventana con sobre marco y remate de cornisa; el conjunto remata con una cornisa superior y alero de caja. El sistema estructural es de muros de carga en ladrillo con revestimiento de pañete y pintura. Cubierta a 2 aguas con estructura en madera en teja de barro, fibrocemento y teja traslúcida en patios y circulación posterior. Carpintería metálica exterior y de madera interior. Zócalo de pintura, sobre marcos, cornisas en ladrillo con acabado en pañete y pintura, alero entablado y pintura; pisos de baldosa de cemento y listones de madera.

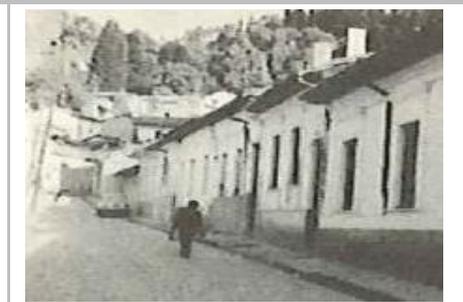
10. FOTOGRAFÍA DEL CONTEXTO
11. FOTOGRAFÍA ANTIGUA

Fuente: Recorridos fotográficos por el centro de Bogotá, Noviembre 1981 - Febrero 1982, Colcultura
