FICHA DE INVENTARIO Y VALORACIÓN DE BIENES CULTURALES INMUEBLES

INMUEBLE No MZ 032

1.1. Nombre del Bien	CL 18 7	1.2. Otros nombres	N.A.
1.3. Pertenece a valoración colectiva	No	1.4. Nombre	N.A.

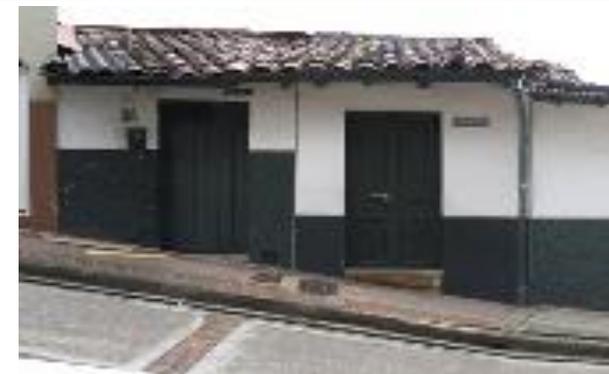
9. FOTOGRAFÍA DEL INMUEBLE

14. DESCRIPCIÓN	
<p>Inmueble de 1 piso, paramentado en un predio medianero con forma irregular, cuyas dimensiones son: frente de 2.38 m y fondo de 22.26m, logrando una proporción de 1 a 9.3 veces aproximadamente con frente sobre la calle 18. La ocupación del predio se realiza a través de un volumen compacto. La fachada está resuelta en un cuerpo con un zócalo de pintura, 2 vanos verticales de acceso y un alero sobre canes de madera. La cubierta es a 2 aguas en teja de barro y la carpintería es en madera.</p>

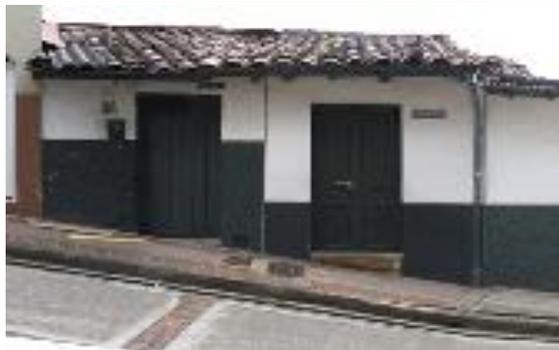
Fachada Norte

Valor estético: A nivel de perfil urbano, hace parte de un conjunto de edificaciones con características del periodo Republicano. Conserva los elementos ornamentales de la fachada como el remate de alero soportado en canes de madera y zócalo de pintura, propios de la tendencia artística y origen histórico. Conserva de forma parcial su sistema constructivo tradicional con muros de carga de adobe y ladrillo, así como su cubierta a 2 aguas en teja de barro. Mantiene su proporción volumétrica original, lo que le permite insertarse en el perfil urbano de la manzana de manera homogénea.
