BOGOTÁ
MEJOR
PARA TODOSFICHA DE INVENTARIO Y VALORACIÓN DE BIENES
CULTURALES INMUEBLES

INMUEBLE No MZ 032

1.1. Nombre del Bien	TV 1 17 64	1.2. Otros nombres	N.A.
1.3. Pertenece a valoración colectiva	No	1.4. Nombre	N.A.

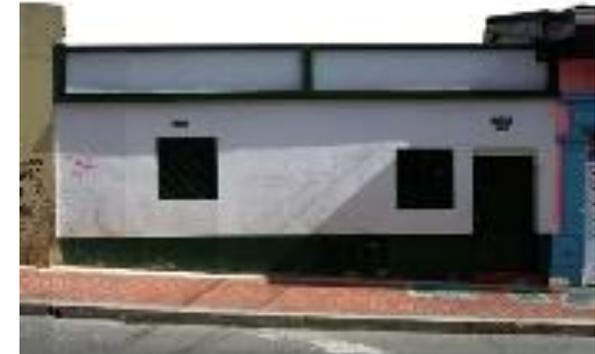
9. FOTOGRAFÍA DEL INMUEBLE

Unidad arquitectónica con el predio 003103032020, colindante por su lado norte, constituida por un inmueble de un piso paramentado en 2 predios con formas rectangulares, sus dimensiones son: frente de 7.00 m y fondo de 20.60 m, logrando una proporción de 1 a 2.94 veces aproximadamente, con frente sobre la Transversal 1. La ocupación del predio se realiza a través de un volumen compacto con forma rectangular, sin patios ni aislamientos. A través de una circulación lateral se accede a 3 apartamentos que se distribuyen en el primer piso, cada uno se componen de 2 habitaciones, una cocina, un baño y una sala-comedor. La fachada está resuelta con un zócalo pintado, 3 vanos verticales (1 de acceso y 2 de ventana) y remata con un ático. El sistema estructural es de muros de carga en adobe y ladrillo, pañetado y pintado, y la cubierta es a dos aguas con estructura en madera y acabado de teja de fibrocemento. La carpintería interior es de madera y exterior de metal y los pisos de baldosa de gres. El último apartamento localizado en la parte sur de la unidad, corresponde al predio 003103032046, sus dimensiones son: frente de 7.00 m y fondo de 5.60 m, logrando una proporción de 1 a 1.2 veces aproximadamente.

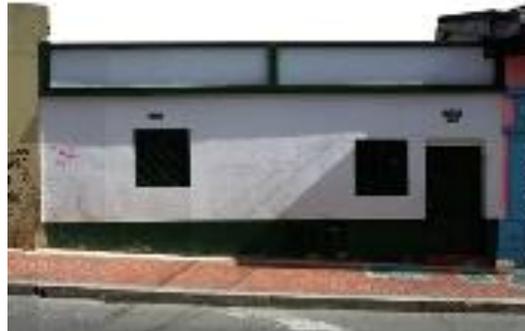
Fachada Occidental
Fuente: Equipo Fotografía PEMP Patrimonio Inmueble

Valor estético: De acuerdo con lo descrito y su valoración histórica, el inmueble no puede leerse de forma integral por las intervenciones realizadas tanto en la fachada como al interior, lo que ocasionó la pérdida de valores estéticos en el bien.
