USO EXCLUSIVO DEL MINISTERIO DE CULTURA		INMUEBLE No	MZ	033
Código Nacional		Hoja 1	PR	003

1.1. Nombre del Bien	Teatro Media Torta	1.2. Otros nombres	N.A.
1.3. Pertenece a valoración colectiva	No	1.4. Nombre	N.A.

2.1. Grupo Patrimonial	Material	2.2. Subgrupo Patrimonial	Inmueble
2.3. Grupo	Arquitectónico	2.4. Subgrupo	Arquitectura institucional
2.5. Categoría	Edificación para cultura	2.6. Subcategoría	Teatro

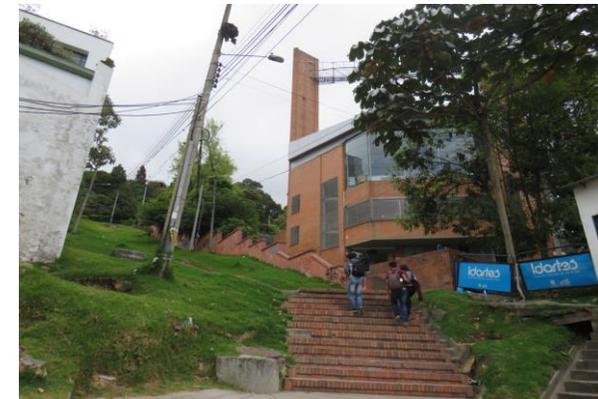
9. FOTOGRAFÍA DEL INMUEBLE

Inmueble de 3 pisos paramentado en un predio con forma irregular, ocupando aproximadamente la mitad de la manzana en que se ubica, cuyas dimensiones son: frente de 86,62 m y fondo de 86,06 m, logrando una proporción de 1 a 1 vez aproximadamente con frentes sobre la Carrera 5 E y la Calle 17. La ocupación del predio se realiza a través de un hemiciclo orientado hacia el escenario con la ciudad como telón de fondo. Dicho escenario, de planta poligonal, consiste en una gran cubierta sostenida por 2 pilares laterales que a su vez soportan un puente elevado. La entrada de artistas, los camerinos y la cafetería se localizan en los 2 pisos inferiores a él, con acceso desde la Calle 17. El predio consta también de un volumen de 2 pisos con planta irregular y cubierta a 4 aguas en teja de barro y está estructurado por ejes de ventanas que conforman retículas ortogonales en cada uno de sus costados; este cuenta con acceso desde el teatro a través de una rampa en 3 tramos que los comunica. El acceso se realiza a través de una portada que conduce a una circulación central la cual, a su vez, distribuye a los salones que la flanquean o a las escaleras de 2 tramos en la parte posterior. Allí funcionan salones de danza en el primer piso y oficinas en el segundo. El sistema estructural es de muros de carga en ladrillo; el escenario cuenta con estructura porticada en concreto reforzado y cubierta en teja de fibrocemento con estructura metálica. Los acabados de pisos son en concreto y ladrillo con carpintería en metal y madera.

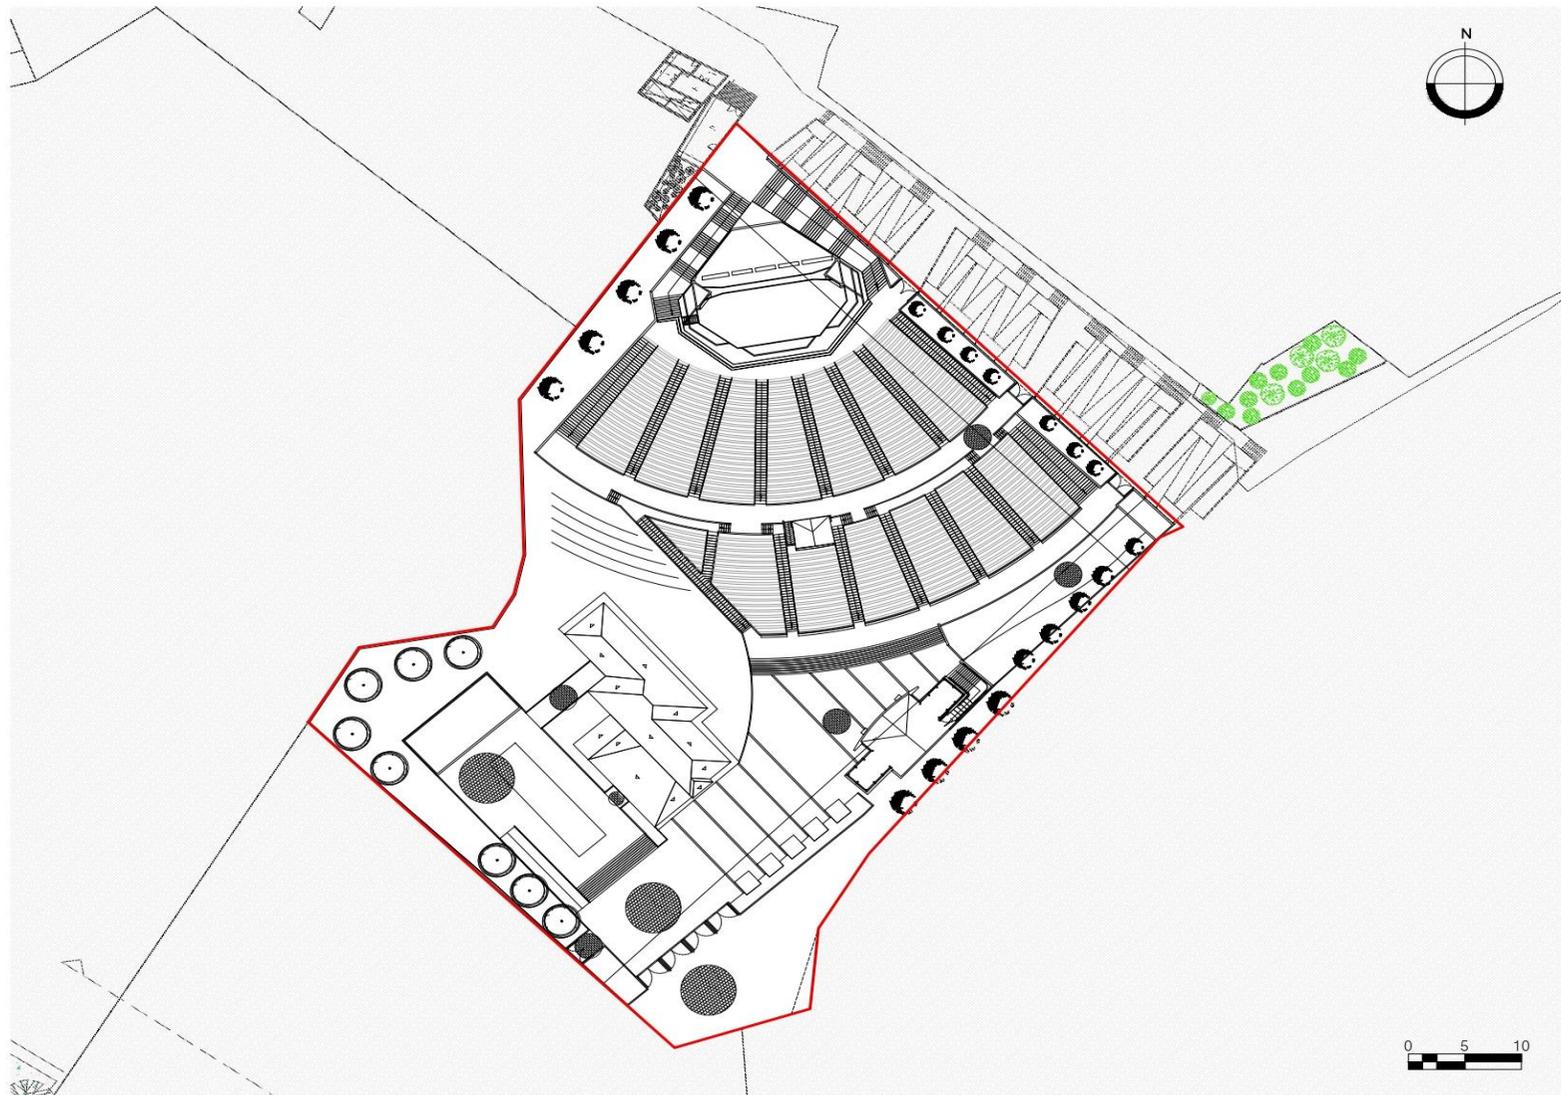
18. PLANIMETRÍA (PLANTA ARQUITECTÓNICA)

Planta primer piso
FUENTE:

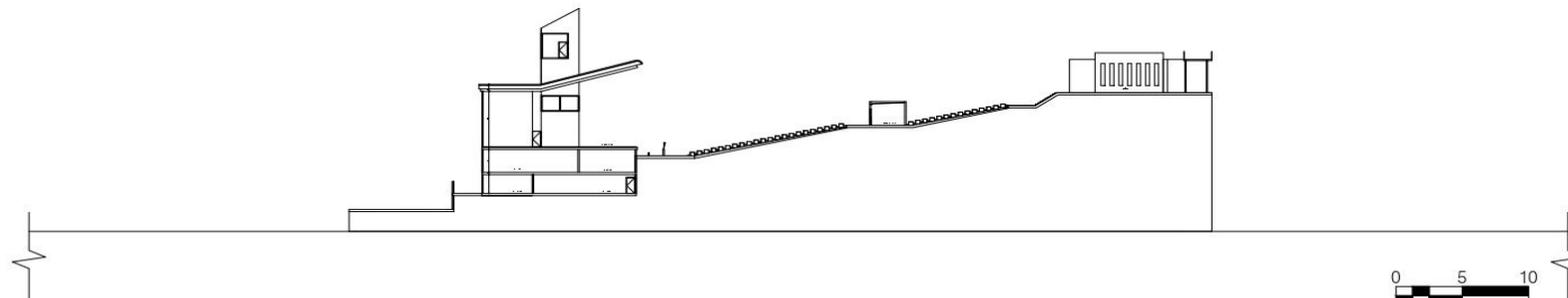
Corte longitudinal
Fuente: Equipo Levantamientos PEMP Patrimonio Inmueble. Restituido con información suministrada por el Arq. Fernando de la Carrera.

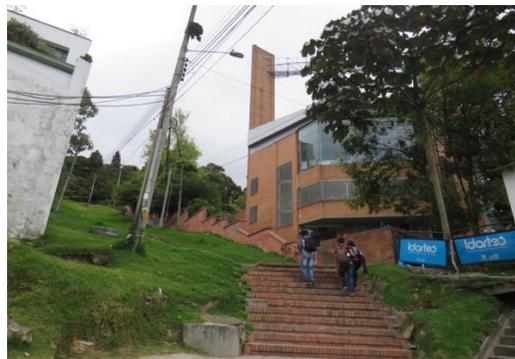
Fachada Norte
Fuente: Equipo Fotografía PEMP Patrimonio Inmueble
