USO EXCLUSIVO DEL MINISTERIO DE CULTURA		INMUEBLE No	MZ	036
Código Nacional		Hoja 1	PR	004

1.1. Nombre del Bien	CL 19 A 4 8 ESTE	1.2. Otros nombres	N.A.
1.3. Pertenece a valoración colectiva	No	1.4. Nombre	N.A.

**FICHA DE INVENTARIO Y VALORACIÓN DE BIENES
CULTURALES INMUEBLES**

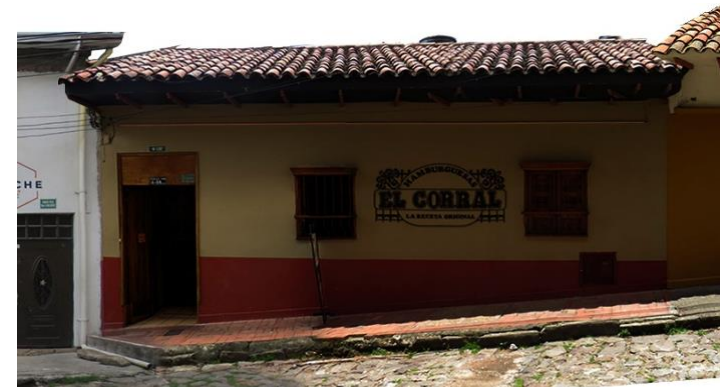
9. FOTOGRAFÍA DEL INMUEBLE

14. DESCRIPCIÓN
Inmueble de un piso con mezzanine, paramentado en un predio medianero con forma irregular, cuyas dimensiones son: frente de 8.5 m y fondo de 10.8 m, logrando una proporción de 1 a 1.2 veces aproximadamente, con frentes sobre la Calle 19 A. La ocupación del predio se realiza a través de dos volúmenes rectangulares compactos de ocupación total. Se ingresa a través de un acceso lateral que entrega a una planta de único espacio; una circulación central distribuye a los espacios laterales y a unas escaleras en la mitad. El primer piso consta de una bodega, 2 baños y un espacio de comedor; el segundo piso alberga otro espacio de comedor. La fachada consta de un nivel con un zócalo de pintura y un remate de alero de caja sobre canes de madera; se compne de un vano de acceso y dos vanos de ventanas. El sistema estructural es de muros de carga en adobe y ladrillo con revestimiento de pañete y pintura, entrepiso de mezzanine en madera, cubierta a dos aguas en el volumen frontal y plana en el volumen posterior, con estructura en madera, metal y acabado de teja de barro y de fibrocemento.

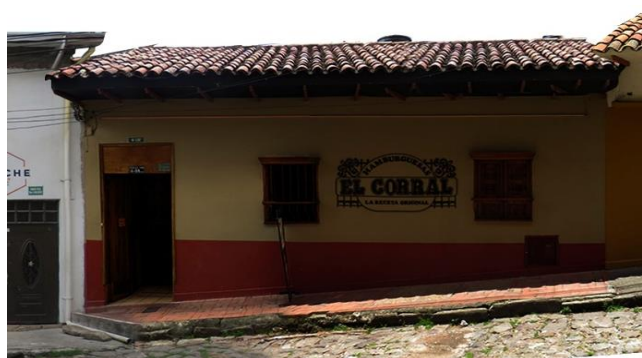
Valor histórico: El inmueble fue construido en las primeras décadas de del siglo XX correspondiente al periodo Republicano, presenta modificaciones que permiten filiarlo al periodo Contemporáneo. Es de difícil lectura en su tipología original y lenguaje arquitectónico ya que fue modificada la tipología de un volumen compacto con solar, por lo cual solo conserva su cerramiento y fachada original.
