FICHA DE INVENTARIO Y VALORACIÓN DE BIENES CULTURALES INMUEBLES

INMUEBLE No MZ 036

1.1. Nombre del Bien	KR 4 ESTE 19 A 20	1.2. Otros nombres	N.A.
1.3. Pertenece a valoración colectiva	No	1.4. Nombre	N.A.

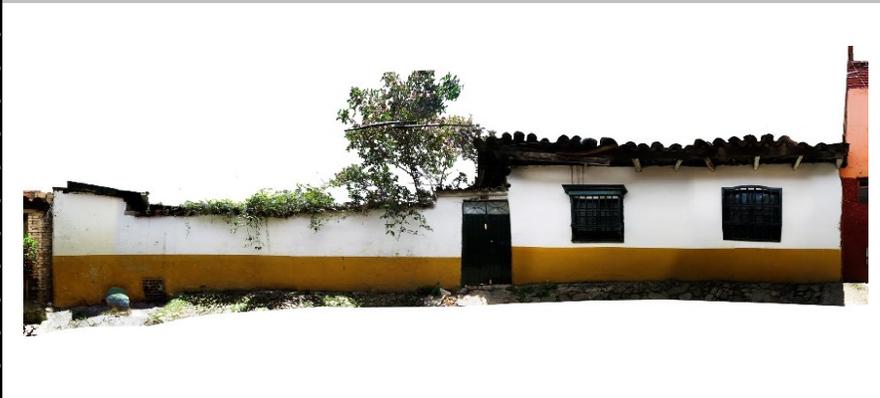
9. FOTOGRAFÍA DEL INMUEBLE

Inmueble de 2 pisos paramentado en un predio medianero con forma irregular, cuyas dimensiones son: frente de 17.20 m y fondo de 9.37 m, logrando una proporción de 1 a 1.8 veces aproximadamente, con frente sobre la Carrera 4 Este. La ocupación del predio se realiza a través de dos volúmenes: uno de dos crujías perpendiculares sobre costado occidental; uno de tres crujías y patio central sobre la fachada en el costado oriental. Se ingresa a través de un acceso lateral que entrega a un patio central sobre el cual se ordenan los espacios en contorno: 5 habitaciones, 2 cocinas y un baño. La fachada consta de un nivel con zócalo de pintura y remate de alero sobre canes de madera rolliza a la vista, consta de un vano de acceso y 2 vanos de ventana de caja. El sistema estructural es de muros de carga en adobe y ladrillo con revestimiento de pañete y pintura, entrepiso de mezzanine en madera, cubierta a un y dos aguas en de teja de barro, zinc y fibrocemento con estructura en madera. Entrepiso de madera, carpintería metálica y de madera. Pisos de cemento y cielorraso en chusque, pañete y pintura; escalera con peldaños en madera.

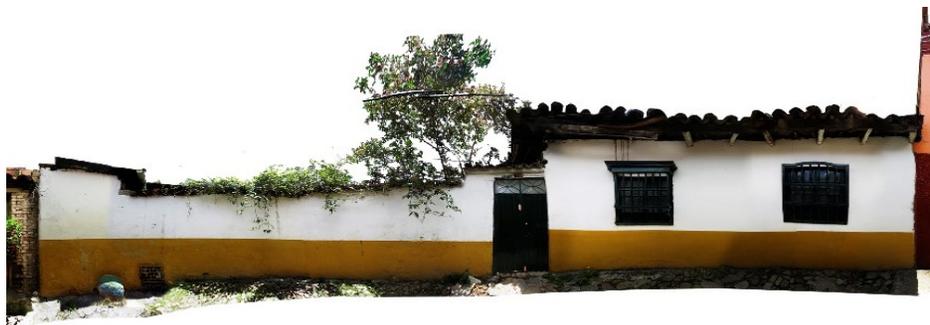
Fachada Occidental

Valor estético: De acuerdo con lo descrito y su valoración histórica, el inmueble puede leerse de forma integral a pesar de sus modificaciones. A nivel de perfil urbano, hace parte de un conjunto de edificaciones con características del periodo Republicano de menor ornamentación y de la consolidación urbana de la época con remanentes del trazado original. Conserva las características ornamentales de fachada como la carpintería tipo caja de las ventanas, el forjado de hierro y el remate de alero sobre canes de madera rolliza. Mantiene su sistema constructivo tradicional con muros de carga en adobe y ladrillo, y parte de su cubierta a dos aguas en teja de barro.
