FICHA DE INVENTARIO Y VALORACIÓN DE BIENES CULTURALES INMUEBLES

1.1. Nombre del Bien	Universidad América	1.2. Otros nombres	N.A.
1.3. Pertenece a valoración colectiva	No	1.4. Nombre	N.A.

3.1. Departamento	Bogotá	3.2. Municipio	Bogotá D.C.
3.3. Nomenclatura	KR 4 A ESTE 19 A 27	3.4. Nomenclatura antigua	N.A.
3.5. Barrio	Las Aguas	3.6. Código Barrio	003103
3.7. Dentro de sector urbano histórico	Si	3.8. Nombre sector urbano	Sector Urbano Antiguo
3.9. No. de manzana	036	3.10. No. de predio	011
3.11. CHIP	AAA0030JLSY	3.12. Localidad	Candelaria
3.13. Dentro de perímetro urbano	Si	3.14. UPZ	94
3.15. Nombre UPZ	Candelaria

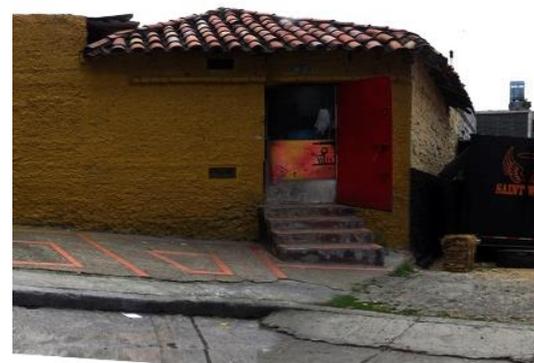
9. FOTOGRAFÍA DEL INMUEBLE

Inmueble de 1 piso, paramentado en un predio medianero con forma irregular, cuyas dimensiones son de frente de 3.00 m y fondo de 21.2 m, logrando una proporción de 1 a 7.0 veces aproximadamente, con frentes sobre la carrera 4 A Este. El inmueble conforma una unidad arquitectónica con predio 003103036003. La ocupación de los predios se realiza a través de un volumen con patio lateral cubierto y un volumen de única crujía con solar. Desde la carrera 4 A Este, a través del predio 003103036009, se accede a los parqueaderos por medio de 5 accesos se ingresa al resto del inmueble, que consta de 2 patios, una cocina, 2 oficinas, 2 bodegas, 3 zonas de comedor y una batería de baños. La fachada sobre la carrera 4 A este consta de un volumen de un nivel al cual se le adosa otro volumen que sobresale sobre el costado oriental, correspondiente a una adición; esta consta de 5 vanos de acceso y 2 vanos de ventanas. La fachada sobre la calle 19 A está resuelta en un cuerpo con 3 vanos (1 de acceso y 2 de ventana) y un alero de caja sobre canes de madera; y el volumen adicionado tiene un remate plano. El sistema estructural es mixto de muros de carga en adobe y ladrillo, pañetado y pintado, y columnas y vigas de concreto en la parte nueva. La cubierta es a dos aguas en teja de barro sobre una estructura en madera. La carpintería es en madera y metálica, el piso es de enchape, granito lavado, cerámica de gres.

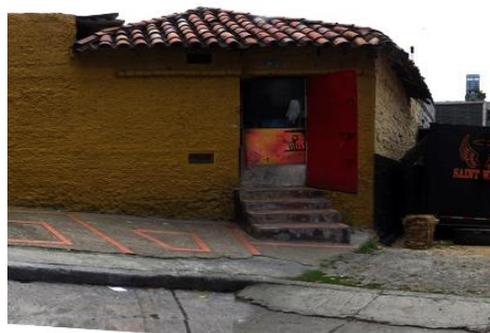
Fachada Occidental

Valor estético: De acuerdo con lo descrito y su valoración histórica, el inmueble no presenta elementos representativos en su fachada, lo único que se destaca es que gracias a sus proporciones y remate de alero sobre canes de madera rolliza, se inserta en el perfil urbano de manera coherente.
