FICHA DE INVENTARIO Y VALORACIÓN DE BIENES CULTURALES INMUEBLES

USO EXCLUSIVO DEL MINISTERIO DE CULTURA		INMUEBLE No	MZ	001
Código Nacional		Hoja 1	PR	003

1.1. Nombre del Bien	CL 12 C 2 10	1.2. Otros nombres	N.A.
1.3. Pertenece a valoración colectiva	No	1.4. Nombre	N.A.

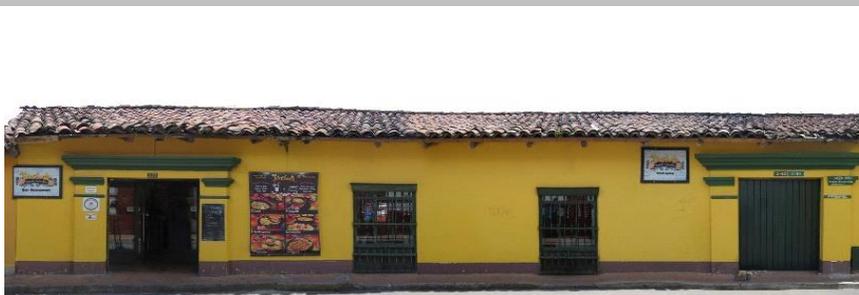
9. FOTOGRAFÍA DEL INMUEBLE

**14. DESCRIPCIÓN**  
 Inmueble de 2 pisos, medianero paramentado con forma irregular; cuyas dimensiones son: frente de 17 m y fondo de 26.2 m, logrando una proporción de 1 a 1.5 veces aproximadamente, con frente sobre la Calle 12 C. La ocupación del predio está establecida en un volumen con patio lateral cubierto. Su uso actual es de servicios de hostel y comercial. Desde la Calle 12 C, se accede a la edificación a través de dos vanos: uno que entrega a un zaguán que remata en el patio con galería perimetral que comunica con 7 habitaciones, 1 baño y 1 cocina; y el otro acceso entrega a un espacio rectangular, el local comercial; en la parte oriental está ubicada una escalera de un tramo que comunica con el segundo piso donde hay habitaciones y baños. La fachada consta de 1 cuerpo con zócalo, 4 vanos verticales, cuya composición es simétrica, y alero sobre canes de madera. Los 2 vanos de acceso tienen portadas conformadas por basamento, pilastras y capitel con entablamento y cornisa superior de remate; los vanos restantes son ventanas. El sistema estructural es de muros de carga en adobe y ladrillo, con revestimiento de pañete y pintura; entrepiso de madera y cubierta a dos aguas con estructura en madera y teja de barro. La carpintería exterior e interior son en madera; los pisos de baldosa son en cerámica de gres; el cielorraso interior en chusque con pañete y pintura; la escalera con peldaños en concreto y estructura en metálica; y la cubierta del patio en estructura metálica y teja traslucida.

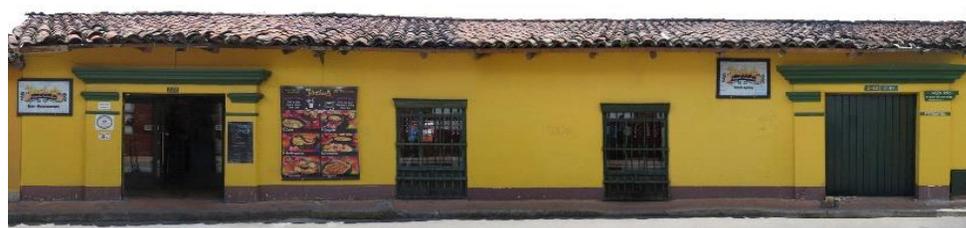
**Fachada Sur**
**Fuente:** Equipo Fotografía PEMP Patrimonio Inmueble

**Valor estético:** De acuerdo con lo descrito y su valoración histórica, el inmueble puede leerse de forma integral a pesar de sus modificaciones. A nivel de perfil urbano, este inmueble hace parte de un conjunto de edificaciones con características republicanas y de la consolidación urbana de la época, con remanentes del trazado original; conserva las características ornamentales de fachada como: los sobre marcos con basamento, balaustrada y capitel con cornisa recta, y carpintería con balaustradas torneadas en madera.
