FICHA DE INVENTARIO Y VALORACIÓN DE BIENES CULTURALES INMUEBLES

USO EXCLUSIVO DEL MINISTERIO DE CULTURA		INMUEBLE No	MZ	001
Código Nacional		Hoja 1	PR	006

1.1. Nombre del Bien	KR 3 12 C 18	1.2. Otros nombres	N.A.
1.3. Pertenece a valoración colectiva	No	1.4. Nombre	N.A.

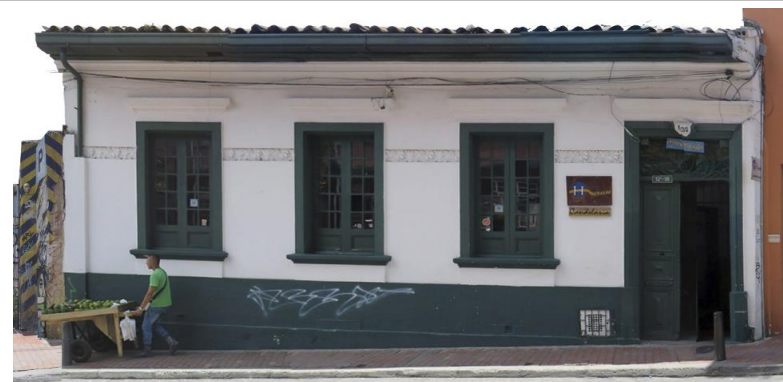
9. FOTOGRAFÍA DEL INMUEBLE

**14. DESCRIPCIÓN**  
 Inmueble de 1 piso, paramentado en un predio medianero con forma rectangular, cuyas dimensiones son: frente de 10.4 m y fondo de 39.8 m, logrando una proporción de 1 a 3.8 veces aproximadamente, con frente sobre la Carrera 3. La ocupación del predio está establecida a través de 2 volúmenes: uno con dos patios laterales y el otro, aislado en forma de barra. Su uso actual es de servicios, específicamente hostel. Sobre la Carrera 3, hay un único acceso que entrega a un zaguán que remata en un patio lateral, el cual vincula con galería perimetral a 1 bar, 1 sala de tv, 3 habitaciones y 1 baño. En la parte posterior del predio, hay un patio posterior que conecta por medio de la galería perimetral con 8 alcobas, 3 baños y un espacio de basuras. La fachada es de un cuerpo con: zócalo en piedra con pañete y pintura, vanos verticales (1 puerta y 3 ventanas) con alfajía y cornisa de remate y alero de caja. El sistema estructural es de muros de carga en adobe y en ladrillo, con revestimiento de pañete y pintura, y cubierta a dos aguas teja de barro y estructura de madera. La carpintería exterior e interior es de madera, el piso de baldosa de gres y el cielorraso en listón de madera amachimbrada.
