1.1. Nombre del Bien	KR 3 12 C 58	1.2. Otros nombres	N.A.
1.3. Pertenece a valoración colectiva	No	1.4. Nombre	N.A.

3.1. Departamento	Bogotá	3.2. Municipio	Bogotá D.C.
3.3. Nomenclatura	KR 3 12 C 58	3.4. Nomenclatura antigua	N.A.
3.5. Barrio	La Concordia	3.6. Código Barrio	003104
3.7. Dentro de sector urbano histórico	Si	3.8. Nombre sector urbano	Sector Urbano Antiguo
3.9. No. de manzana	001	3.10. No. de predio	010
3.11. CHIP	AAA0030JNKC	3.12. Localidad	Candelaria
3.13. Dentro de perímetro urbano	Si	3.14. UPZ	94
3.15. Nombre UPZ	Candelaria

**FICHA DE INVENTARIO Y VALORACIÓN DE BIENES CULTURALES INMUEBLES**

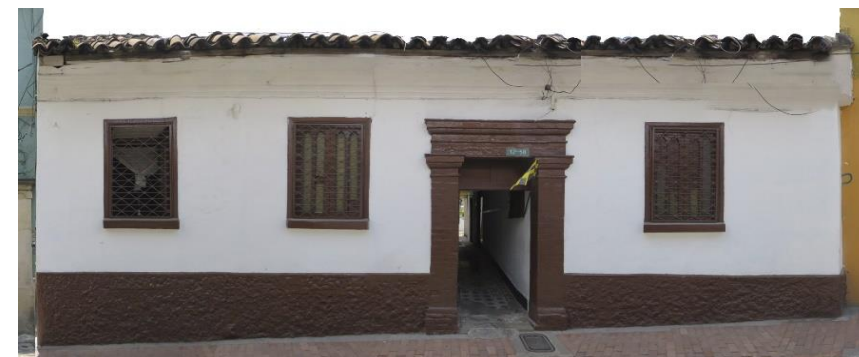
**9. FOTOGRAFÍA DEL INMUEBLE**

Inmueble de 1 piso, paramentado en un predio medianero con forma irregular, cuyas dimensiones son: frente de 11.31 m y fondo de 52.54 m, logrando una proporción de 1 a 4.6 veces aproximadamente, con frentes sobre la Carrera 3 y la Carrera 2. La ocupación del predio está establecida a través de dos volúmenes con patios laterales: uno ubicado sobre la carrera 3 y el otro sobre la carrera 2; ambos unidos por un patio central. Su uso actual es mixto entre residencial, comercio y parqueadero. Desde la Carrera 3 se accede a la edificación, a través de un vano central que entrega a un zaguán que remata en un patio lateral. Desde el otro costado, hay acceso a la edificación a través de 2 vanos: uno de ellos entrega a un patio recibidor y el otro entrega a una consecución de espacios rectangulares unidos. Consta de: 1 zaguán, 2 patios laterales, 1 patio central, 1 local comercial con dos baños, 1 cocina, 2 habitaciones y 2 salas comedor. Ambas fachadas son de 1 cuerpo con vanos verticales. La fachada occidental tiene zócalo y alero; estructurada en 4 ejes correspondientes a 3 vanos de ventanas con moldura en alfajía y 1 vano de puerta de acceso con portada compuesta por basa, pilastra, entablamento y cornisa superior de remate. La fachada oriental está estructurada en 2 ejes como vanos de acceso, enmarcados con tejadillo superior. El sistema estructural es de muros de carga en adobe y ladrillo, con revestimiento de pañete y pintura, y cubierta a dos aguas de teja de barro y asbesto cemento, con cielorraso interior en chusque, y estructura en madera. La carpintería exterior e interior es en madera, molduras de portada en ladrillo con acabado en pañete y pintura; y pisos en adoquín.
