FICHA DE INVENTARIO Y VALORACIÓN DE BIENES CULTURALES INMUEBLES

1.1. Nombre del Bien	KR 3 12 C 62	1.2. Otros nombres	N.A.
1.3. Pertenece a valoración colectiva	No	1.4. Nombre	N.A.

3.1. Departamento	Bogotá	3.2. Municipio	Bogotá D.C.
3.3. Nomenclatura	KR 3 12 C 62	3.4. Nomenclatura antigua	N.A.
3.5. Barrio	La Concordia	3.6. Código Barrio	003104
3.7. Dentro de sector urbano histórico	Si	3.8. Nombre sector urbano	Sector Urbano Antiguo
3.9. No. de manzana	001	3.10. No. de predio	011
3.11. CHIP	AAA0030JNLF	3.12. Localidad	Candelaria
3.13. Dentro de perímetro urbano	Si	3.14. UPZ	94
3.15. Nombre UPZ	Candelaria

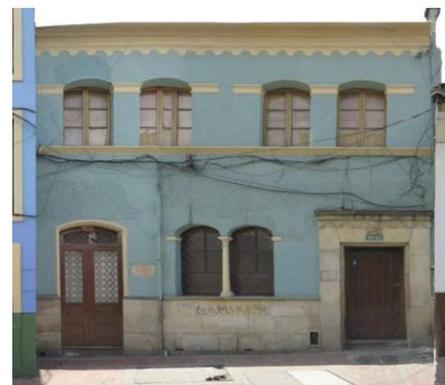
9. FOTOGRAFÍA DEL INMUEBLE

13.8. Correo electrónico	No documentado			No documentado					
14. DESCRIPCIÓN				17. RESEÑA HISTÓRICA					
<p>Inmueble de 2 pisos en volumen frontal y 3 pisos en volumen posterior, paramentado en un predio medianero con forma trapezoidal, cuyas dimensiones son: frente de 7.3 m y fondo de 20.8 m, logrando una proporción de 1 a 2.8 veces aproximadamente, con frente sobre la Carrera 3. La ocupación del predio se realiza a través de 1 volumen con dos patios laterales, ubicados en diagonal. Su uso actual es residencial. Desde la Carrera 3 se accede a la edificación, a través de dos vanos: uno de ellos entrega a un espacio rectangular sobre crujía frontal y el otro entrega a un zaguán que remata en un patio lateral, con circulación continua central y crujiás en ambos costados. El primer piso consta de: 1 zaguán, 2 patios laterales cubiertos, 1 local comercial, 3 baños, 2 habitaciones, 1 cocina y 1 salón; y en el piso superior existen habitaciones. La fachada es de un cuerpo, con zócalo, vanos verticales y cornisa de remate; estructurada en 4 ejes marcados por vanos de puerta y ventana. El primer piso consta de 2 vanos de ventanas con arcos escazanos y columna intermedia con basa, fuste y capitel; y 2 vanos de accesos laterales, uno de ellos rematado por un arco escazano con una cornisa y el otro enmarcado por una portada en piedra con cenefa y cornisa. El segundo piso consta de 4 vanos de ventanas rematada por arcos escazanos y cornisas. El sistema estructural es mixto de muros de carga en ladrillo y pórticos, con revestimiento de pañete y pintura; con entrepisos en madera y concreto, y con cubierta a dos aguas. La carpintería es en madera con rejas en platina metálica; la ornamentación de fachada es con relieves en pañete y piedra; zócalo en piedra y columna tallada en piedra con acabado en pañete y pintura.</p>				<p>Inmueble construido a mediados del siglo XX, correspondiente al periodo de la transición. Destinado para uso residencial y en la actualidad mantiene su uso. Su primer propietario se desconoce y en la actualidad es propiedad de Graciela Ardila Quiroga. No se conocen datos de autor, diseñador y/o constructor. Según la revisión de aerofotografías históricas por la década del 30 se identifican dos volúmenes, uno frontal tipo claustro y uno posterior de única crujía con traspatio lateral; por la década del 50 se identifican dos volúmenes uno frontal tipo claustro y volumen compacto con traspatio posterior, por la década del 70 se identifican dos volúmenes, uno frontal con forma en C y un volumen con forma en L con traspatio, este volumen es el que se conserva hasta la actualidad. Se evidencian algunas modificaciones interiores como la construcción de escalera auxiliar paralela a escalera original, además del desplazamiento de un patio central por un patio lateral de primer volumen, además de las modificaciones en la distribución interior y la demolición de muros sobre crujía frontal. Se identifica la modificación de la ubicación del patio desplazando un patio originalmente central por uno lateral en primer volumen. En 1992 se presentó solicitud de intervención interior ante el consejo de monumentos nacionales quien, en sesión 18 del mismo año, emitió concepto favorable a la propuesta arquitectónica presentada y solicita que los planos sellados sean presentados ante Oficina de Planeación distrital para solicitar licencia de construcción, de la cual no se tiene información sobre el concepto favorable o desfavorable.</p>

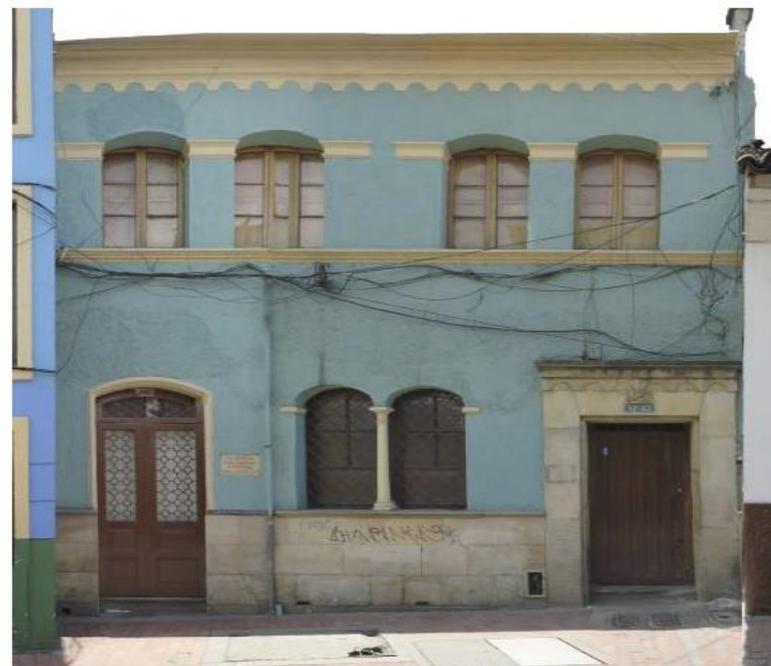
Fachada Occidente

Valor estético: De acuerdo con lo descrito y su valoración histórica, el inmueble puede leerse de forma integral a pesar de sus modificaciones. A nivel de perfil urbano, este inmueble hace parte de un conjunto de edificaciones con características de la transición y de la consolidación urbana de la época, con remanentes del trazado original, conserva las características ornamentales de fachada con énfasis en la ornamentación, con cornisas y pañetes rematado por un arco escarzano, portada en piedra, columna en detalles de ventanas; además la constitución del bien mantiene los materiales y técnicas cambiantes del periodo histórico, haciendo una mezcla de muros de carga, columnas y entrepisos en técnicas mixtas de madera y concreto.
