1.1. Nombre del Bien	KR 3 12 C 98	1.2. Otros nombres	N.A.
1.3. Pertenece a valoración colectiva	No	1.4. Nombre	N.A.

3.1. Departamento	Bogotá	3.2. Municipio	Bogotá D.C.
3.3. Nomenclatura	KR 3 12 C 98	3.4. Nomenclatura antigua	N.A.
3.5. Barrio	La Concordia	3.6. Código Barrio	003104
3.7. Dentro de sector urbano histórico	Si	3.8. Nombre sector urbano	Sector Urbano Antiguo
3.9. No. de manzana	001	3.10. No. de predio	015
3.11. CHIP	AAA0030JNPA	3.12. Localidad	Candelaria
3.13. Dentro de perímetro urbano	Si	3.14. UPZ	94
3.15. Nombre UPZ	Candelaria

FICHA DE INVENTARIO Y VALORACIÓN DE BIENES CULTURALES INMUEBLES

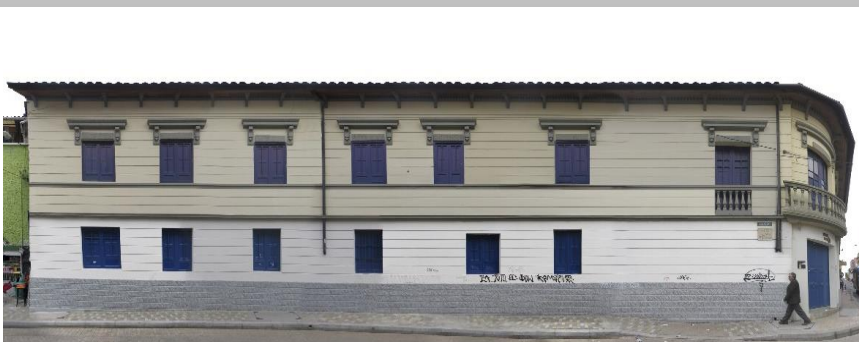
9. FOTOGRAFÍA DEL INMUEBLE

14. DESCRIPCIÓN
Inmueble de 2 pisos, paramentado en un predio esquinero con forma rectangular, cuyas dimensiones son: frente de 9.3 m y fondo de 24, 5 m, logrando una proporción de 1 a 2.6 veces aproximadamente, con frente sobre la Carrera 3. La ocupación del predio está establecida a través de un volumen de dos patios laterales. Su uso actual es de lugar de exposición. Se accede a la edificación a través de un vano esquinero que entrega a espacio cuadrado el cual conecta a una circulación central que distribuye a todos los espacios. El primer piso consta de: un espacio de recepción, 2 patios cubiertos, un espacio lineal y áreas de servicios; el segundo de salas de exposición abiertas. Las fachadas constan de un cuerpo con zócalo, vanos verticales con ménsulas y cornisas (5 de los 11 superiores con balcón arras de muro y balastradas) y alero en caja. El sistema estructural es mixto de muros de carga en adobe y ladrillo y pórticos, con revestimiento de pañete y pintura, entrepiso en concreto y cubierta a 2 aguas en teja de barro con estructura en madera. La carpintería exterior e interior es en madera, perfiles metálicos en barandas, teja traslucida en patios, concreto pulido y enchape en piso y cielos rasos en paneles de yeso sin ornamentación.

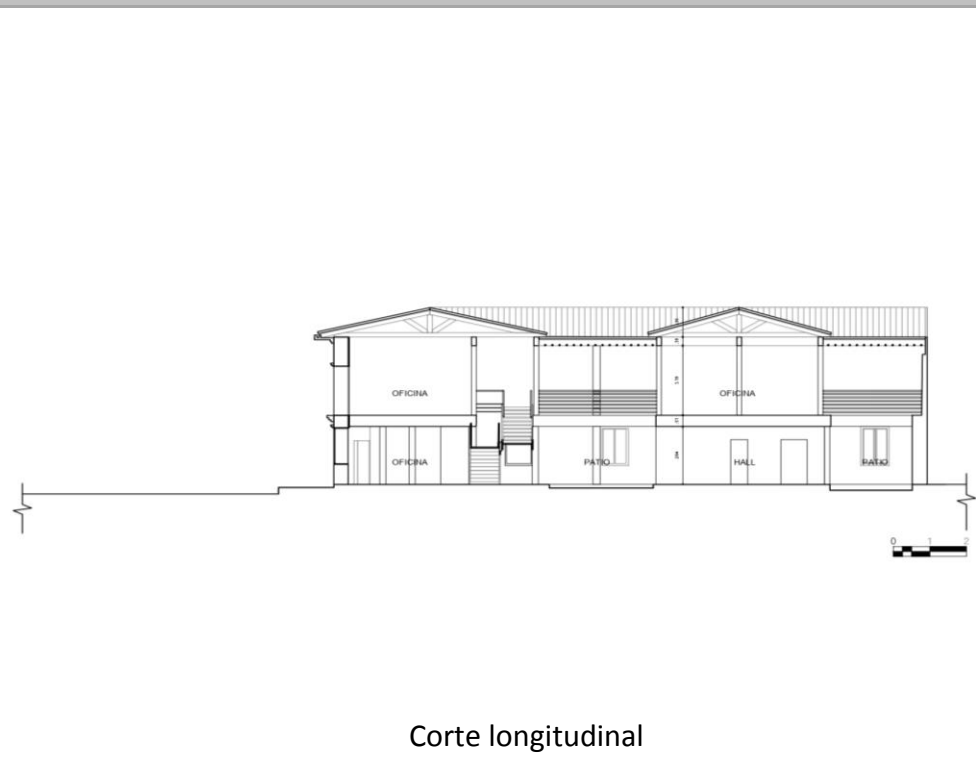
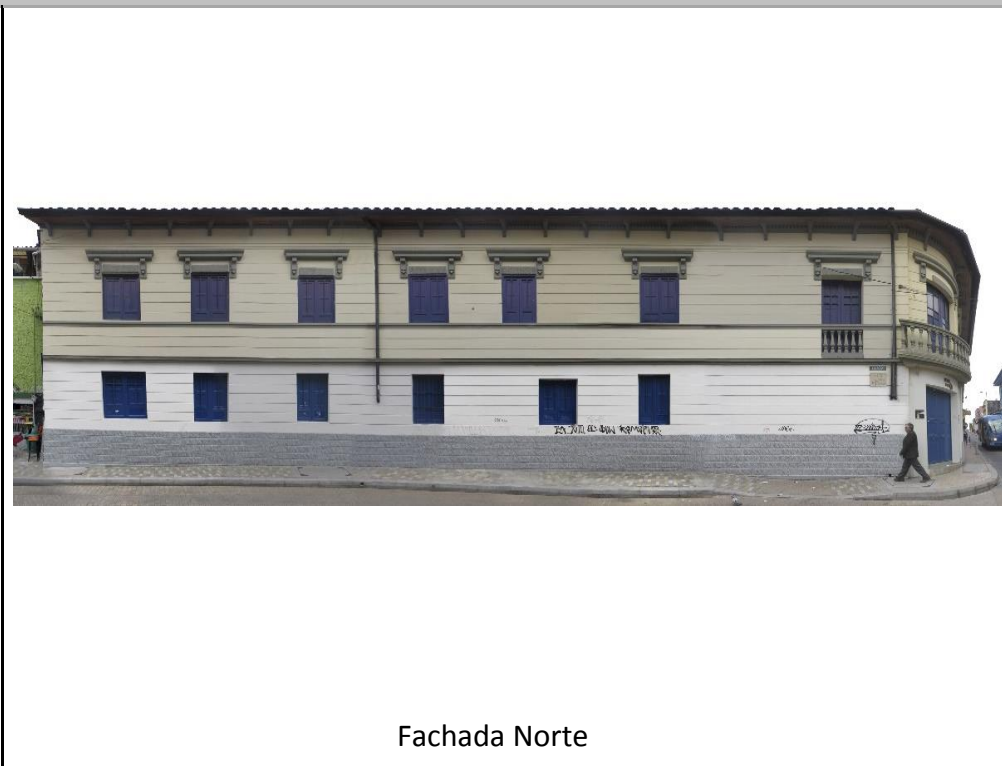
19. PLANIMETRÍA (FACHADA, CORTE)

Valor estético: De acuerdo con lo descrito y su valoración histórica, el inmueble no puede leerse de forma integral. A nivel de perfil urbano, este inmueble hace parte de un conjunto de edificaciones con características republicanas y de la consolidación urbana de la época, con remanentes del trazado original, conserva las características ornamentales de fachada propias del periodo, como los elementos ornamentales de los vanos de acceso y puertas ventanas, además de la decoración de las balaustradas de los balcones tipo tribuna, el remate de la fachada con alero soportado en ménsulas, un acabado total de dilataciones horizontales simulando un almohadillado. La constitución del bien mantiene sus elementos compositivos en fachada, materiales y técnicas constructivas, con muros de carga, carpinterías en madera y cubierta a dos aguas, propios del periodo que representa y la tendencia estilística del momento histórico.
