<b>FICHA DE INVENTARIO Y VALORACIÓN DE BIENES CULTURALES INMUEBLES</b>		<b>USO EXCLUSIVO DEL MINISTERIO DE CULTURA</b>		<b>INMUEBLE No</b>		<b>MZ</b>		<b>001</b>	
				<b>Código Nacional</b>		<b>Hoja 1</b>		<b>PR</b>		<b>017</b>	
<b>1. DENOMINACIÓN</b>				<b>8. LOCALIZACIÓN</b>

1.1. Nombre del Bien		KR 2 12 C 79		1.2. Otros nombres		N.A.

3.5. Barrio		La Concordia		3.6. Código Barrio		003104		<b>NO DOCUMENTADO</b>			
3.7. Dentro de sector urbano histórico		Si		3.8. Nombre sector urbano		Sector Urbano Antiguo

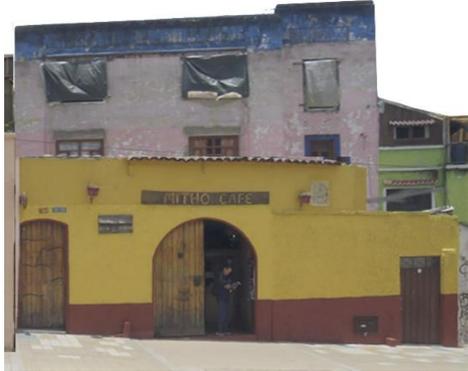
1.3. Pertenece a valoración colectiva		No		1.4. Nombre		N.A.					
<b>2. CLASIFICACIÓN TIPOLOGICA</b>				<b>9. FOTOGRAFÍA DEL INMUEBLE</b>

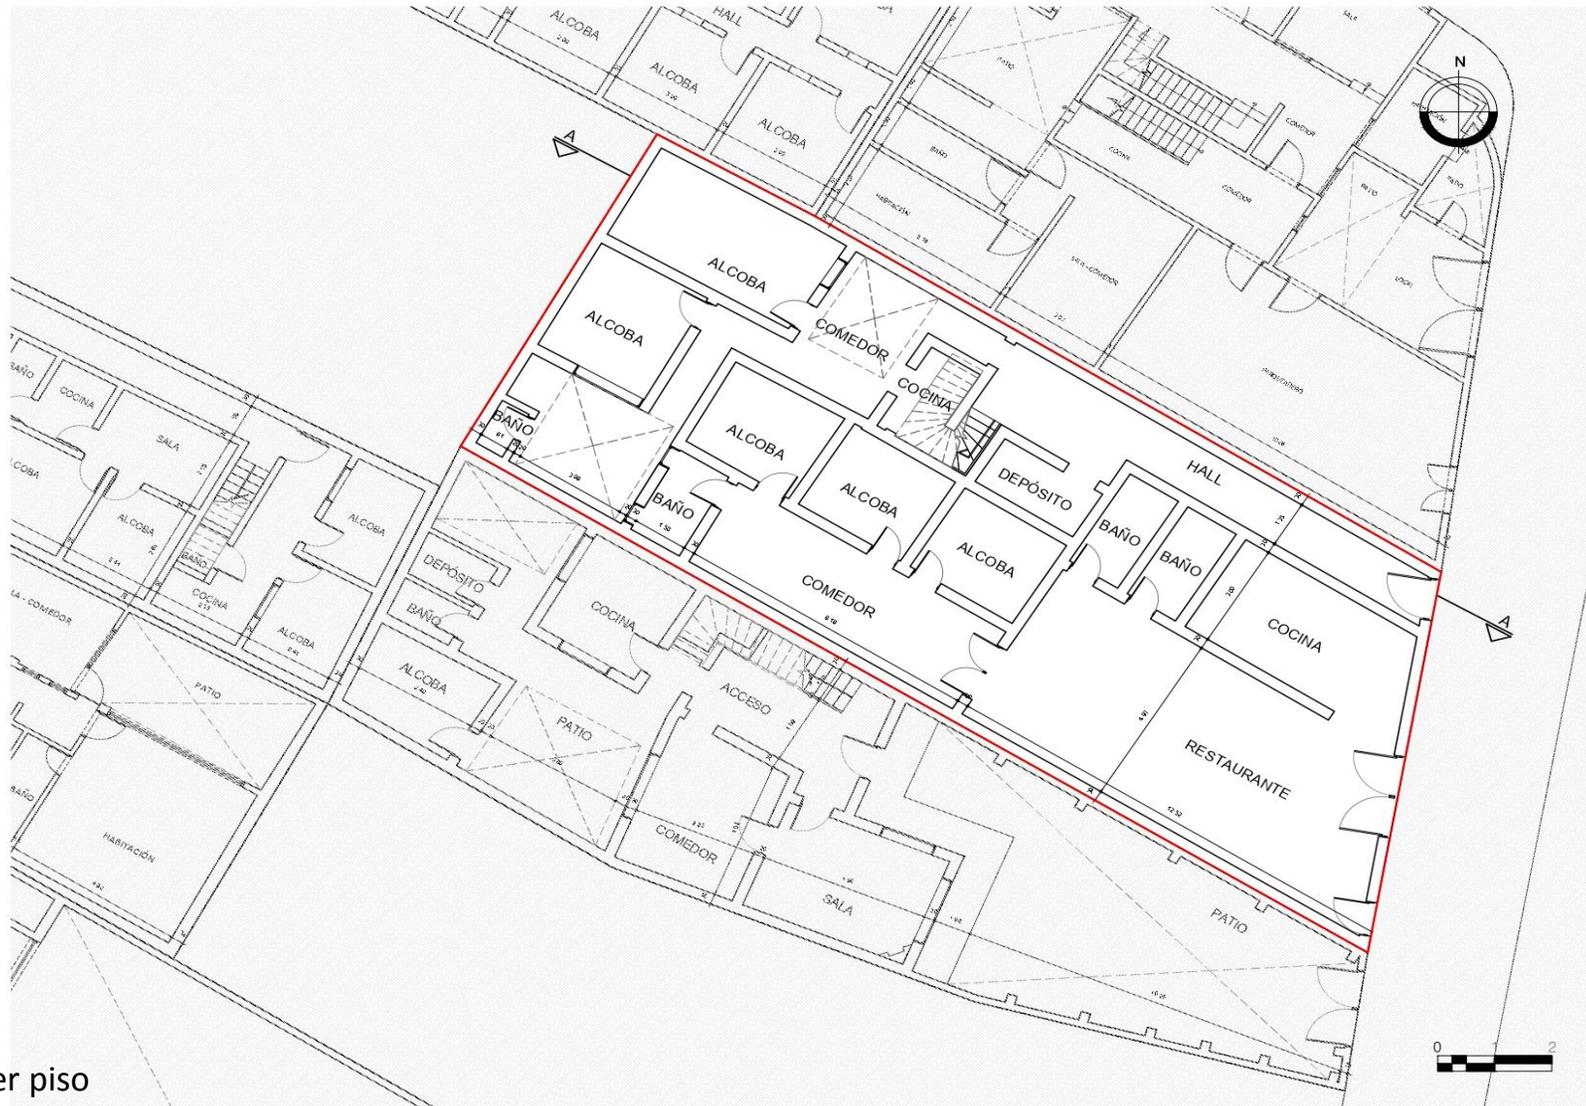
Planta primer piso

**18. PLANIMETRÍA (PLANTA ARQUITECTÓNICA)**
