**FICHA DE INVENTARIO Y VALORACIÓN DE BIENES  
CULTURALES INMUEBLES**
**USO EXCLUSIVO DEL MINISTERIO DE CULTURA**

INMUEBLE No MZ 001

1.1. Nombre del Bien	KR 2 12 C 61	1.2. Otros nombres	N.A.
1.3. Pertenece a valoración colectiva	No	1.4. Nombre	N.A.

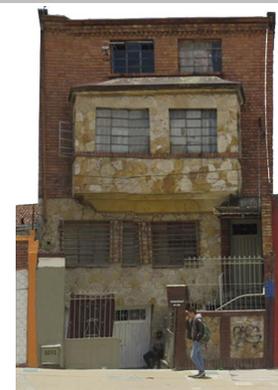
**9. FOTOGRAFÍA DEL INMUEBLE**

Inmueble de 4 pisos, paramentado en un predio medianero con forma trapezoidal; cuyas dimensiones son: frente de 6.3 m y fondo de 16.4 m, logrando una proporción de 1 a 2.6 veces aproximadamente, con frente sobre la Carrera 2. La ocupación del predio está establecida por 2 volúmenes: un volumen frontal cuadrado compacto y un volumen posterior con forma en L, conectado por un patio lateral. Su uso actual es residencial. Desde la Carrera 2, hay un acceso lateral que remata en un antejardín, con escalera lateral independiente para acceder al segundo nivel; al primer nivel se ingresa por un vano que entrega a un espacio rectangular cuyo uso es comedor y sala que comunica con el baño, la cocina, una habitación y el patio lateral continuo hasta el último piso; en los pisos superiores, hay apartamentos. La fachada consta de 2 cuerpos, uno que corresponde al paramento y otro que es un volumen central en voladizo. El sistema estructural es de pórtico y placas, con cubiertas a dos aguas y con antepecho. Los muros son en ladrillo, con revestimiento en pañete y pintura al interior del inmueble; entepiso de concreto; carpintería interior de madera y exterior en metal; pisos en baldosa de cemento; escalera con peldaños en concreto en el exterior y baranda metálica y, al interior, escalera con peldaños en madera; y la fachada en ladrillo a la vista y, en el volumen central, con acabado en piedra.

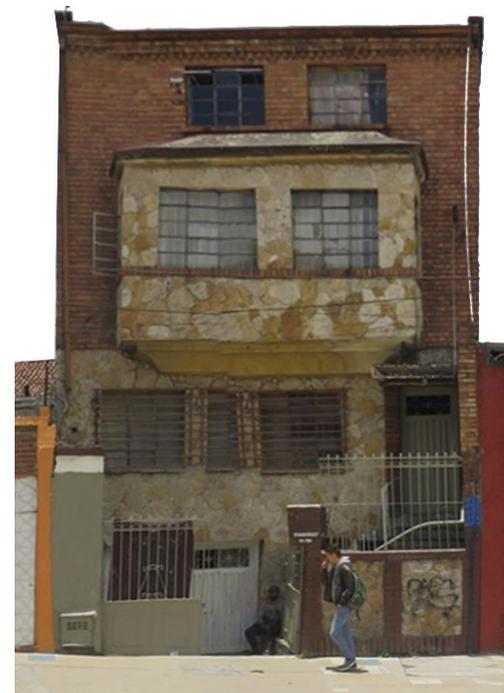
**Fachada Oriente**
**Fuente:** Equipo Levantamientos PEMP Patrimonio Inmueble. Restituido con información suministrada en la visita de campo.

**Valor estético:** De acuerdo con lo descrito y su valoración histórica, el inmueble puede leerse de forma integral a pesar de sus modificaciones, conforma un conjunto de edificaciones de características modernas, espacialmente conserva su implantación y tipología original con forma compacta y volumen posterior. La constitución del bien mantiene sus materiales originales, con pórticos en concreto, placas en concreto y cubiertas a dos aguas con carpintería metálica. La fachada del inmueble recrea ornamentación de periodos anteriores con cornisas dentadas en ladrillo.
