**FICHA DE INVENTARIO Y VALORACIÓN DE BIENES CULTURALES INMUEBLES**

1.1. Nombre del Bien	KR 2 12 C 49	1.2. Otros nombres	N.A.
1.3. Pertenece a valoración colectiva	No	1.4. Nombre	N.A.

3.1. Departamento	Bogotá	3.2. Municipio	Bogotá D.C.
3.3. Nomenclatura	KR 2 12 C 49	3.4. Nomenclatura antigua	N.A.
3.5. Barrio	La Concordia	3.6. Código Barrio	003104
3.7. Dentro de sector urbano histórico	Si	3.8. Nombre sector urbano	Sector Urbano Antiguo
3.9. No. de manzana	001	3.10. No. de predio	022
3.11. CHIP	Varios	3.12. Localidad	Candelaria
3.13. Dentro de perímetro urbano	Si	3.14. UPZ	94
3.15. Nombre UPZ	Candelaria

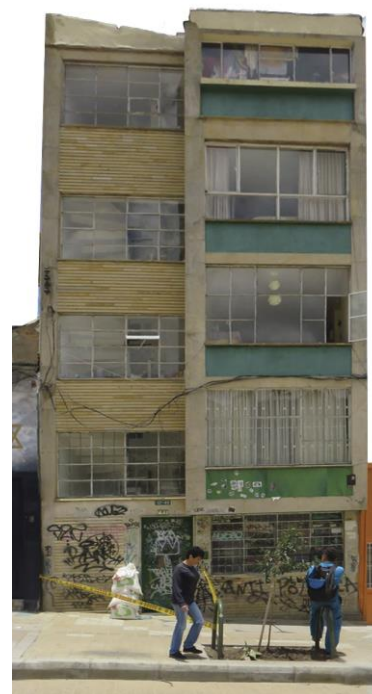
**Fachada Oriente**

**Valor histórico:** Inmueble construido a mediados del siglo XX, correspondiente a finales del periodo moderno, de fácil lectura en su tipología original y lenguaje arquitectónico a pesar de sus modificaciones. Persiste ante las dinámicas y transformaciones del sector, mantiene la limitación del paramento original y el perfil homogéneo de la manzana.

**Valor estético:** De acuerdo con lo descrito y su valoración histórica, el inmueble puede leerse de forma integral. A nivel de perfil urbano, este inmueble hace parte de un conjunto de edificaciones con características de periodo moderno y de la consolidación urbana de la época, conserva las características ornamentales de fachada como la simplicidad de la composición, la lectura de un cuerpo bajo y un cuerpo alto, un juego de composición de volumen en voladizo sobre el paramento, una fachada trabajada con el énfasis en la horizontalidad de los elementos, propio de la tendencia histórica y estilística del periodo. La constitución del bien mantiene a su vez los materiales y técnicas constructivas en pórticos, con placas en concreto y carpinterías metálicas, además de su implantación, volumetría y acabados de fachada.
