### FICHA DE INVENTARIO Y VALORACIÓN DE BIENES CULTURALES INMUEBLES

1.1. Nombre del Bien	KR 2 12 C 13	1.2. Otros nombres	N.A.
1.3. Pertenece a valoración colectiva	No	1.4. Nombre	N.A.

3.1. Departamento	Bogotá	3.2. Municipio	Bogotá D.C.
3.3. Nomenclatura	KR 2 12 C 13	3.4. Nomenclatura antigua	N.A.
3.5. Barrio	La Concordia	3.6. Código Barrio	003104
3.7. Dentro de sector urbano histórico	Si	3.8. Nombre sector urbano	Sector Urbano Antiguo
3.9. No. de manzana	001	3.10. No. de predio	026
3.11. CHIP	AAA0030JOHY	3.12. Localidad	Candelaria
3.13. Dentro de perímetro urbano	Si	3.14. UPZ	94
3.15. Nombre UPZ	Candelaria

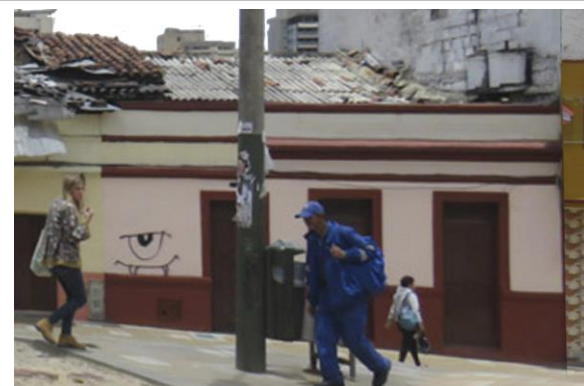
#### 9. FOTOGRAFÍA DEL INMUEBLE

<b>14. DESCRIPCIÓN</b>	
<p>Inmueble de 2 pisos y sótano, paramentado en un predio medianero con forma irregular; cuyas dimensiones son: frente de 8.71 m y fondo de 10.5 m, logrando una proporción de 1 a 1.2 veces aproximadamente, con frente sobre la Carrera 2. La ocupación del predio está establecido por un volumen con patios central y lateral cubiertos. Su uso actual es residencial. Desde la Carrera 2, hay tres accesos: dos de los cuales entregan a espacios rectangulares (una habitación y una cocina) y el tercero entrega a un vestíbulo que comunica con el patio lateral y luego con el central. Este espacio central se relaciona con dos habitaciones, un baño y una escalera de tres tramos. La fachada consta de 1 cuerpo correspondiente al paramento, con 3 vanos verticales y cornisa de remate. El sistema estructural es de muros de carga en ladrillo, con revestimiento de pañete y pintura, entrepiso en madera y cubierta a dos aguas con teja de zinc. La carpintería interior y exterior es en madera; los pisos son en enchape y baldosin de cemento y la cubierta de los patios en teja translúcida.</p>

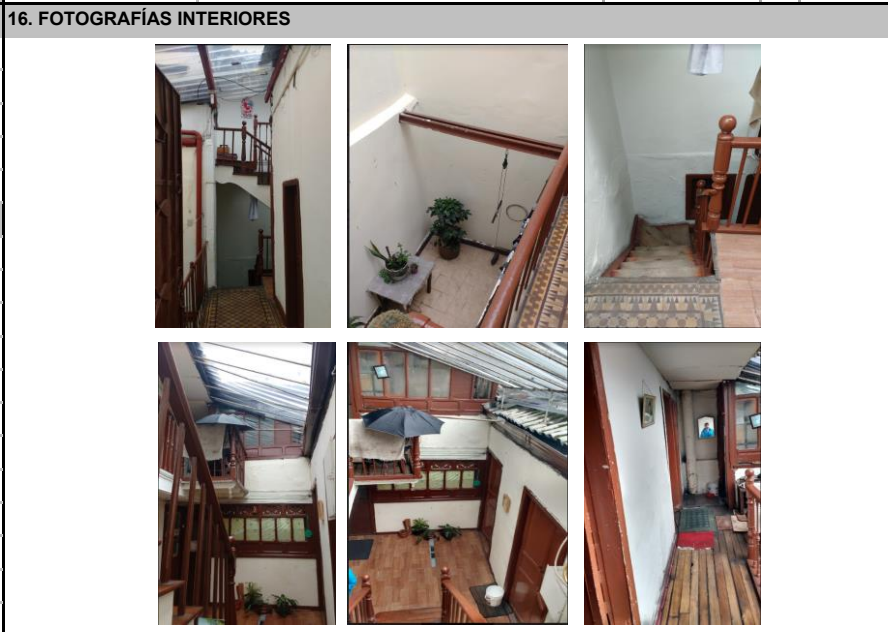
<b>17. RESEÑA HISTÓRICA</b>			
<p>Inmueble construido en las primeras décadas del siglo XX, correspondiente al periodo de la transición. Destinado para uso residencial y en la actualidad mantiene su uso. Su primer propietario se desconoce y en la actualidad es propiedad de Gustavo Adolfo Rey García. No se conocen datos de autor, diseñador y/o constructor. Según la revisión de aerofotografías históricas, por la década del 38 se identifica un volumen con forma en C y patios laterales el cual se conservó hasta la década del 70, donde se cubrieron los patios, y conservo la volumetría original hasta la actualidad. Se evidencian algunas modificaciones en fachada, las cuales incluyen el cambio de dos vanos de ventanas por dos vanos de puertas, con relación directa desde la calle a los espacios de la crujía frontal e interiormente el cubrimiento de patios con cubierta translúcida. También se adaptó un mezzanine forzado que no altero la altura original del inmueble, ni genero nuevas aperturas de vanos sobre la fachada. No se conocen datos de solicitudes de intervención ni de antecedentes de archivo de las modificaciones. La morfología de la manzana ha sido modificada por la demolición de inmueble y la construcción de nuevos volúmenes sobre los patios que desvirtúan la lectura original del bien.</p>

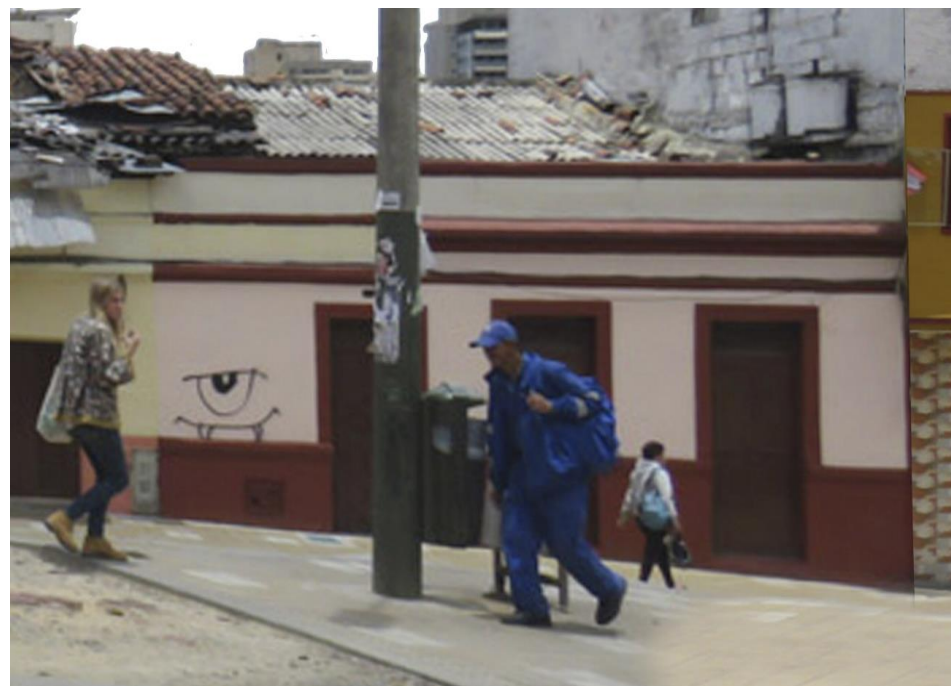
**Fachada Oriente**

**Valor histórico:** Inmueble construido en las primeras décadas del siglo XX, correspondiente al periodo de la transición, de fácil lectura en su tipología original y lenguaje arquitectónico a pesar del cubrimiento de patios con teja traslucida, sigue conservando su tipología original en C. Persiste ante las dinámicas y transformaciones del sector, mantiene la limitación del paramento original y el perfil homogéneo de la manzana.

**Valor estético:** De acuerdo con lo descrito y su valoración histórica, el inmueble puede leerse de forma integral a pesar de sus modificaciones. A nivel de perfil urbano, este inmueble hace parte de un conjunto de edificaciones con características de la transición, con menos elementos ornamentales, conservando simpleza de elementos de composición, la constitución del bien mantiene los materiales y las técnicas constructivas tradicionales, conserva la forma compositiva de fachada con ático y cornisa de remate, propios de su momento histórico, conserva su perfil, acabados, volumetría e implantación sobre el predio.
